## Monitoring drijfvuil in de Keilehaven, Rotterdam

Februari 2023

# CLEARRIVERS

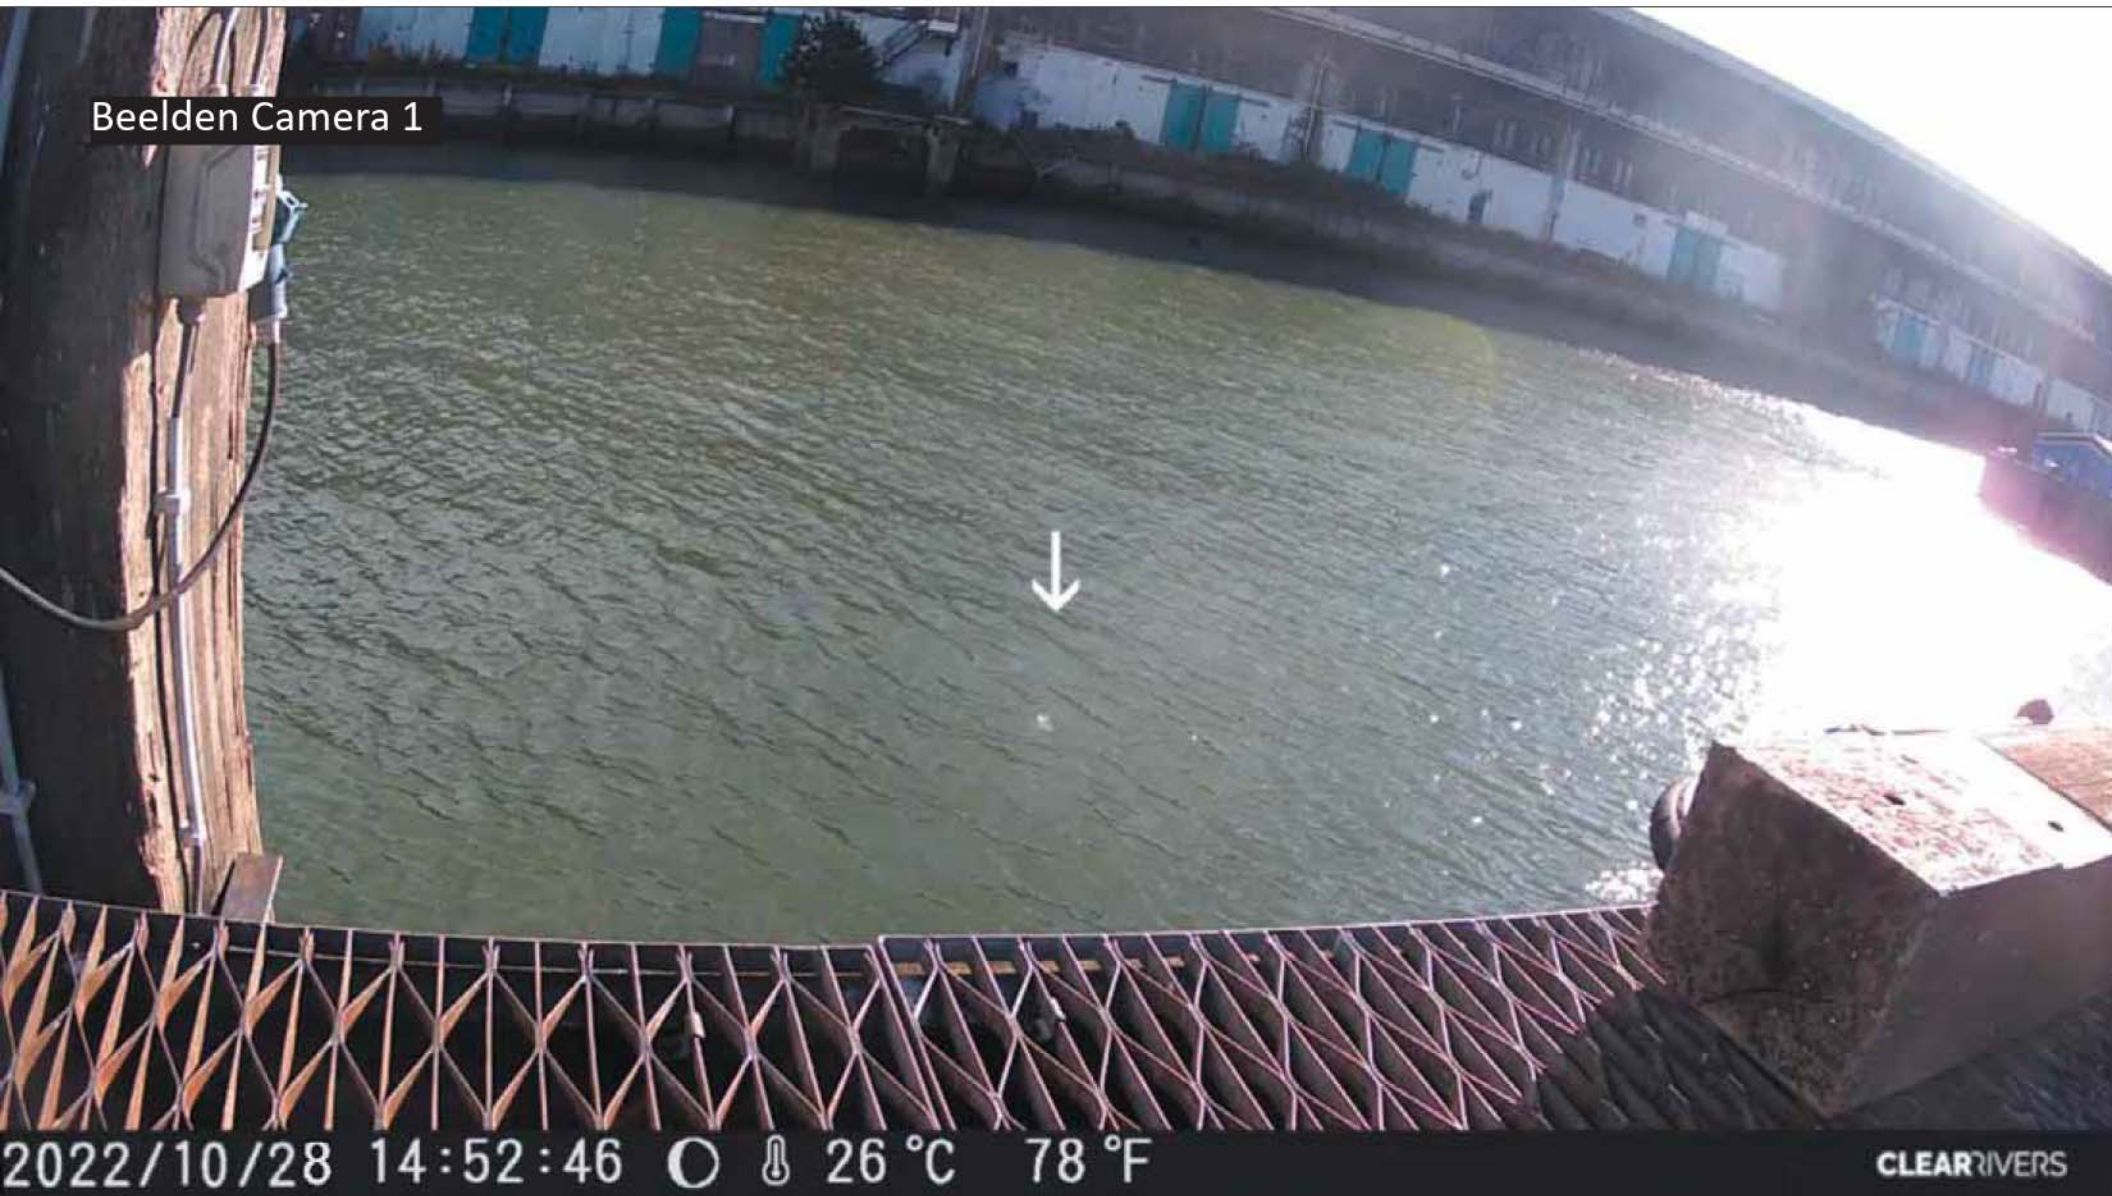
Beelden Camera 1

Camera 1 toont hoe drijfvuil naar het eind van de Keilehaven drijft.

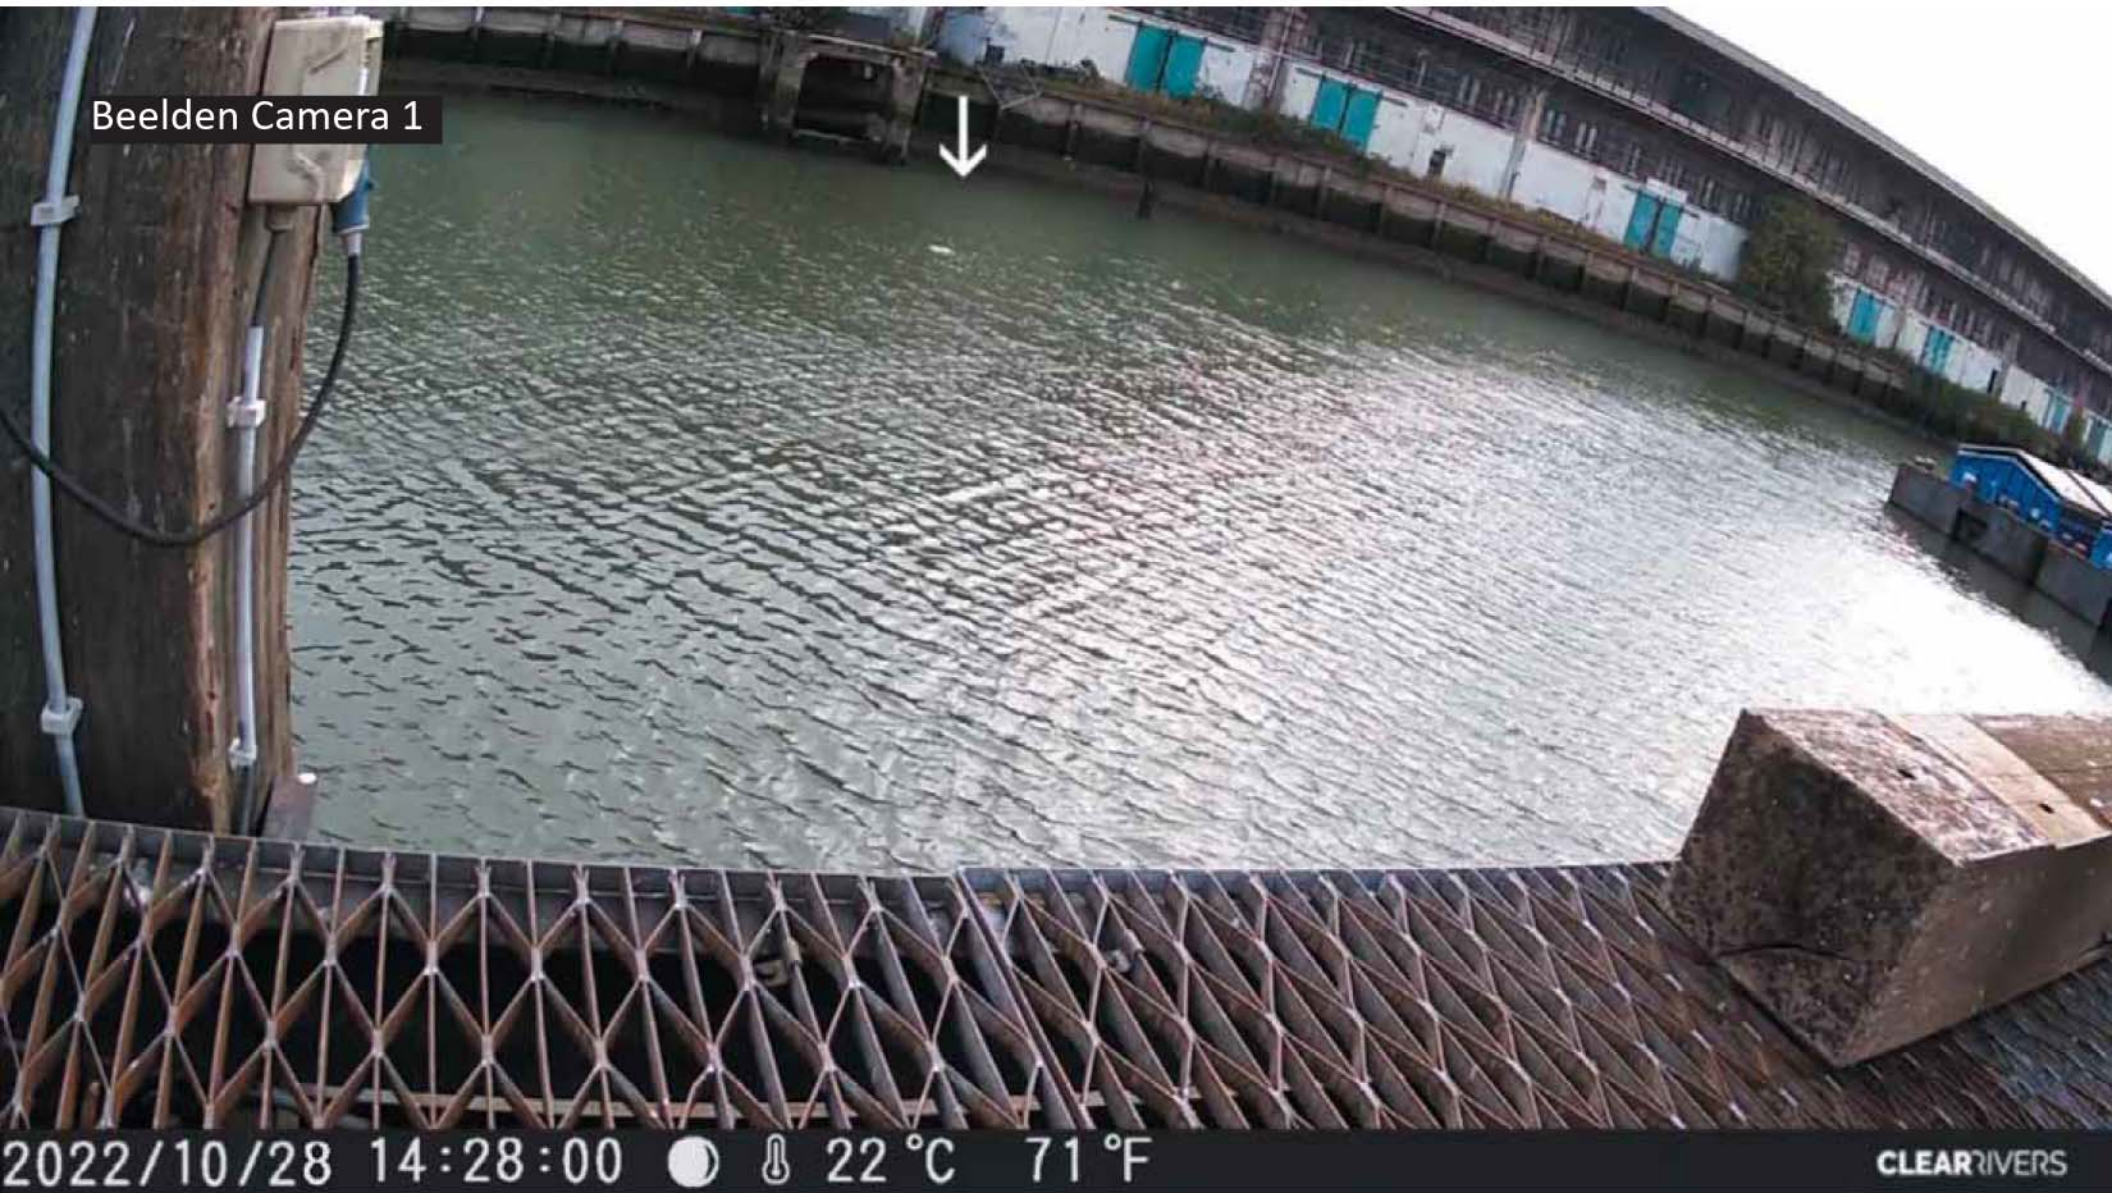
Beelden Camera 1

Camera 1 toont hoe drijfvuil naar het eind van de Keilehaven drijft.

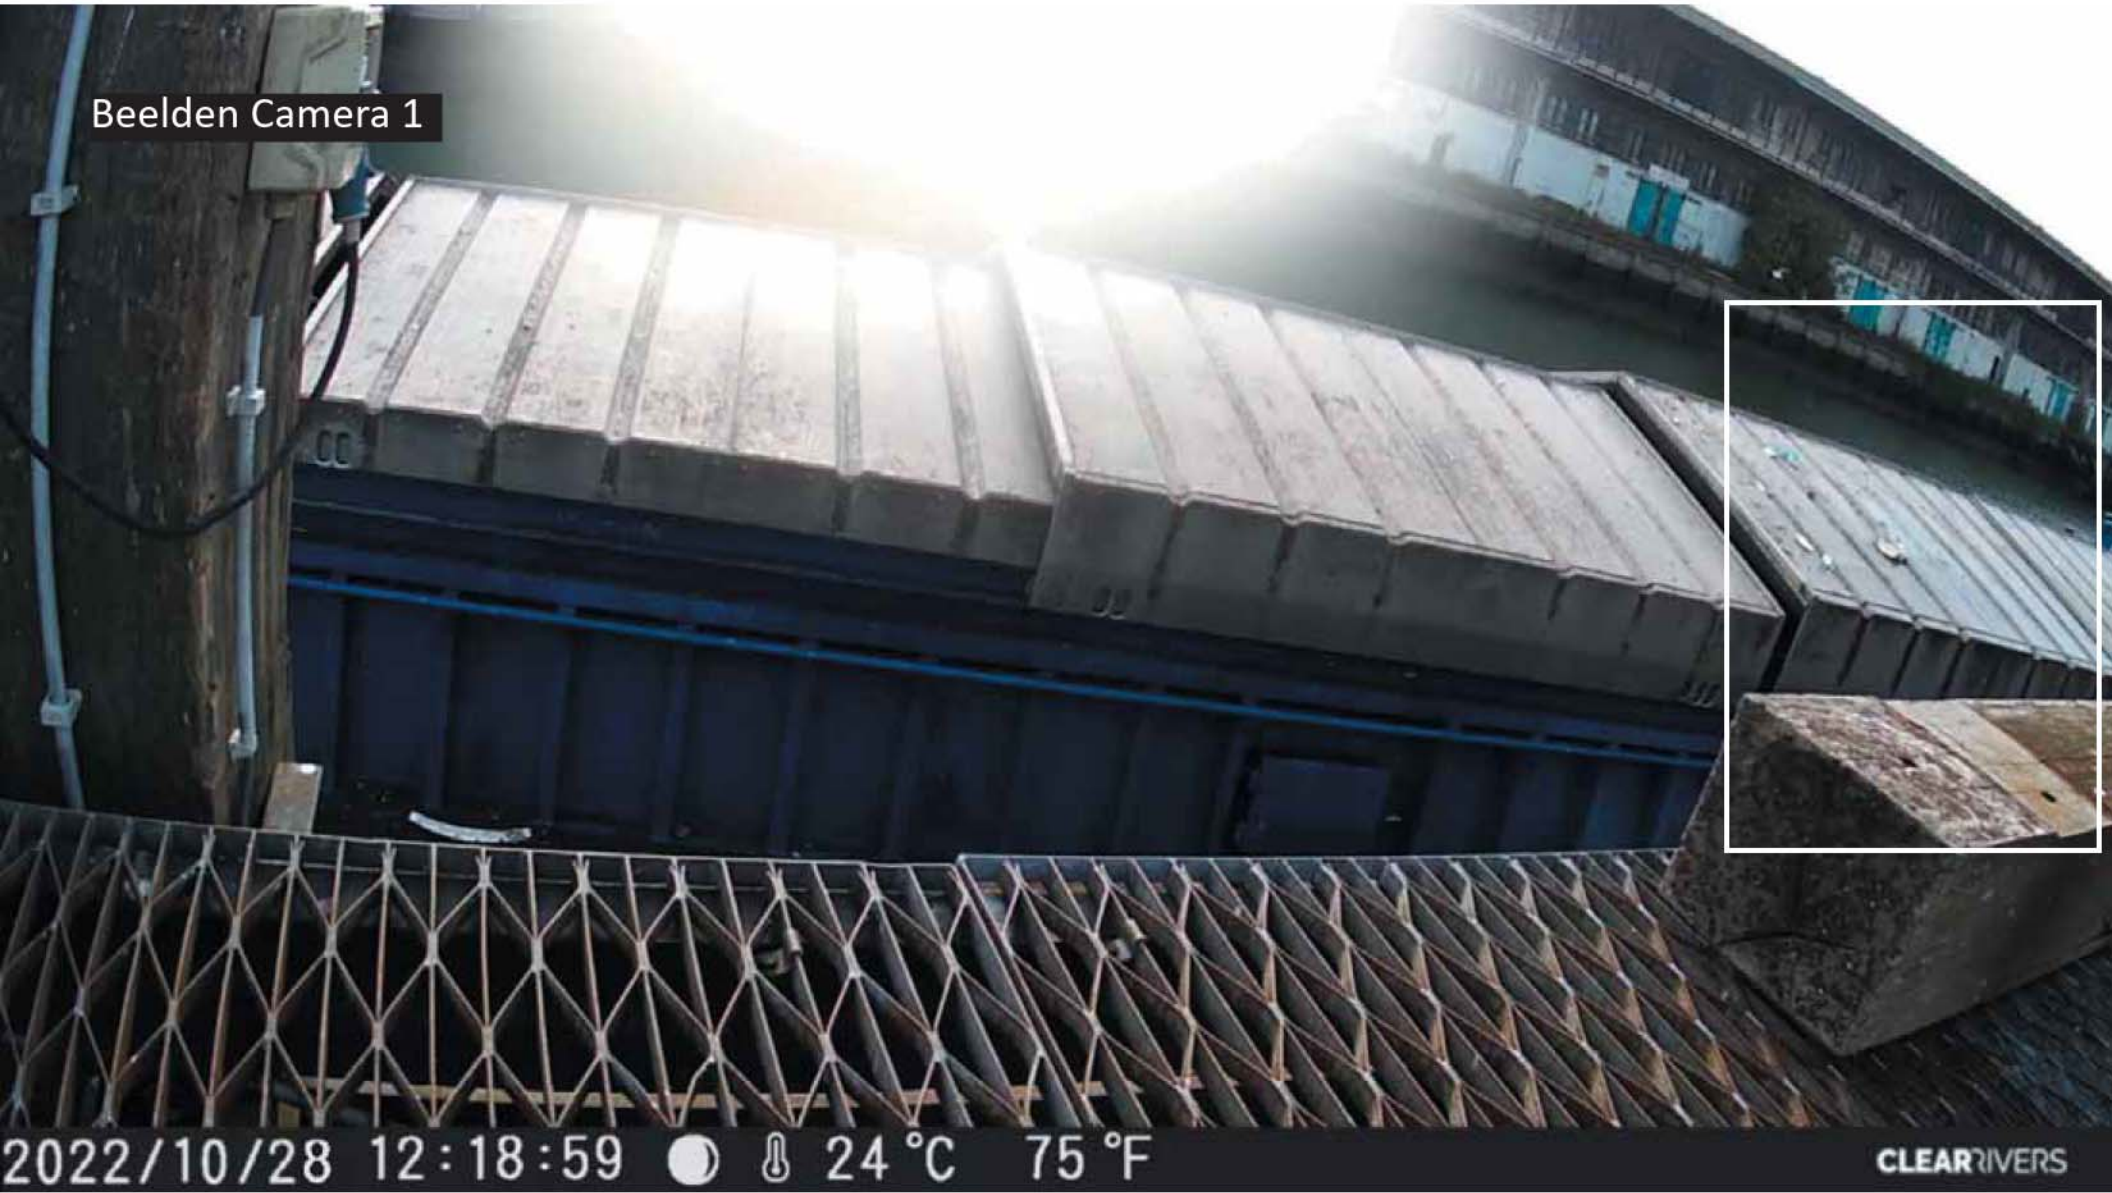
Beelden Camera 1

Camera 1 toont tevens hoe regelmatig afval op de luiken van de duwbakken ligt. Dit afval kan gemakkelijk overboord waaien.

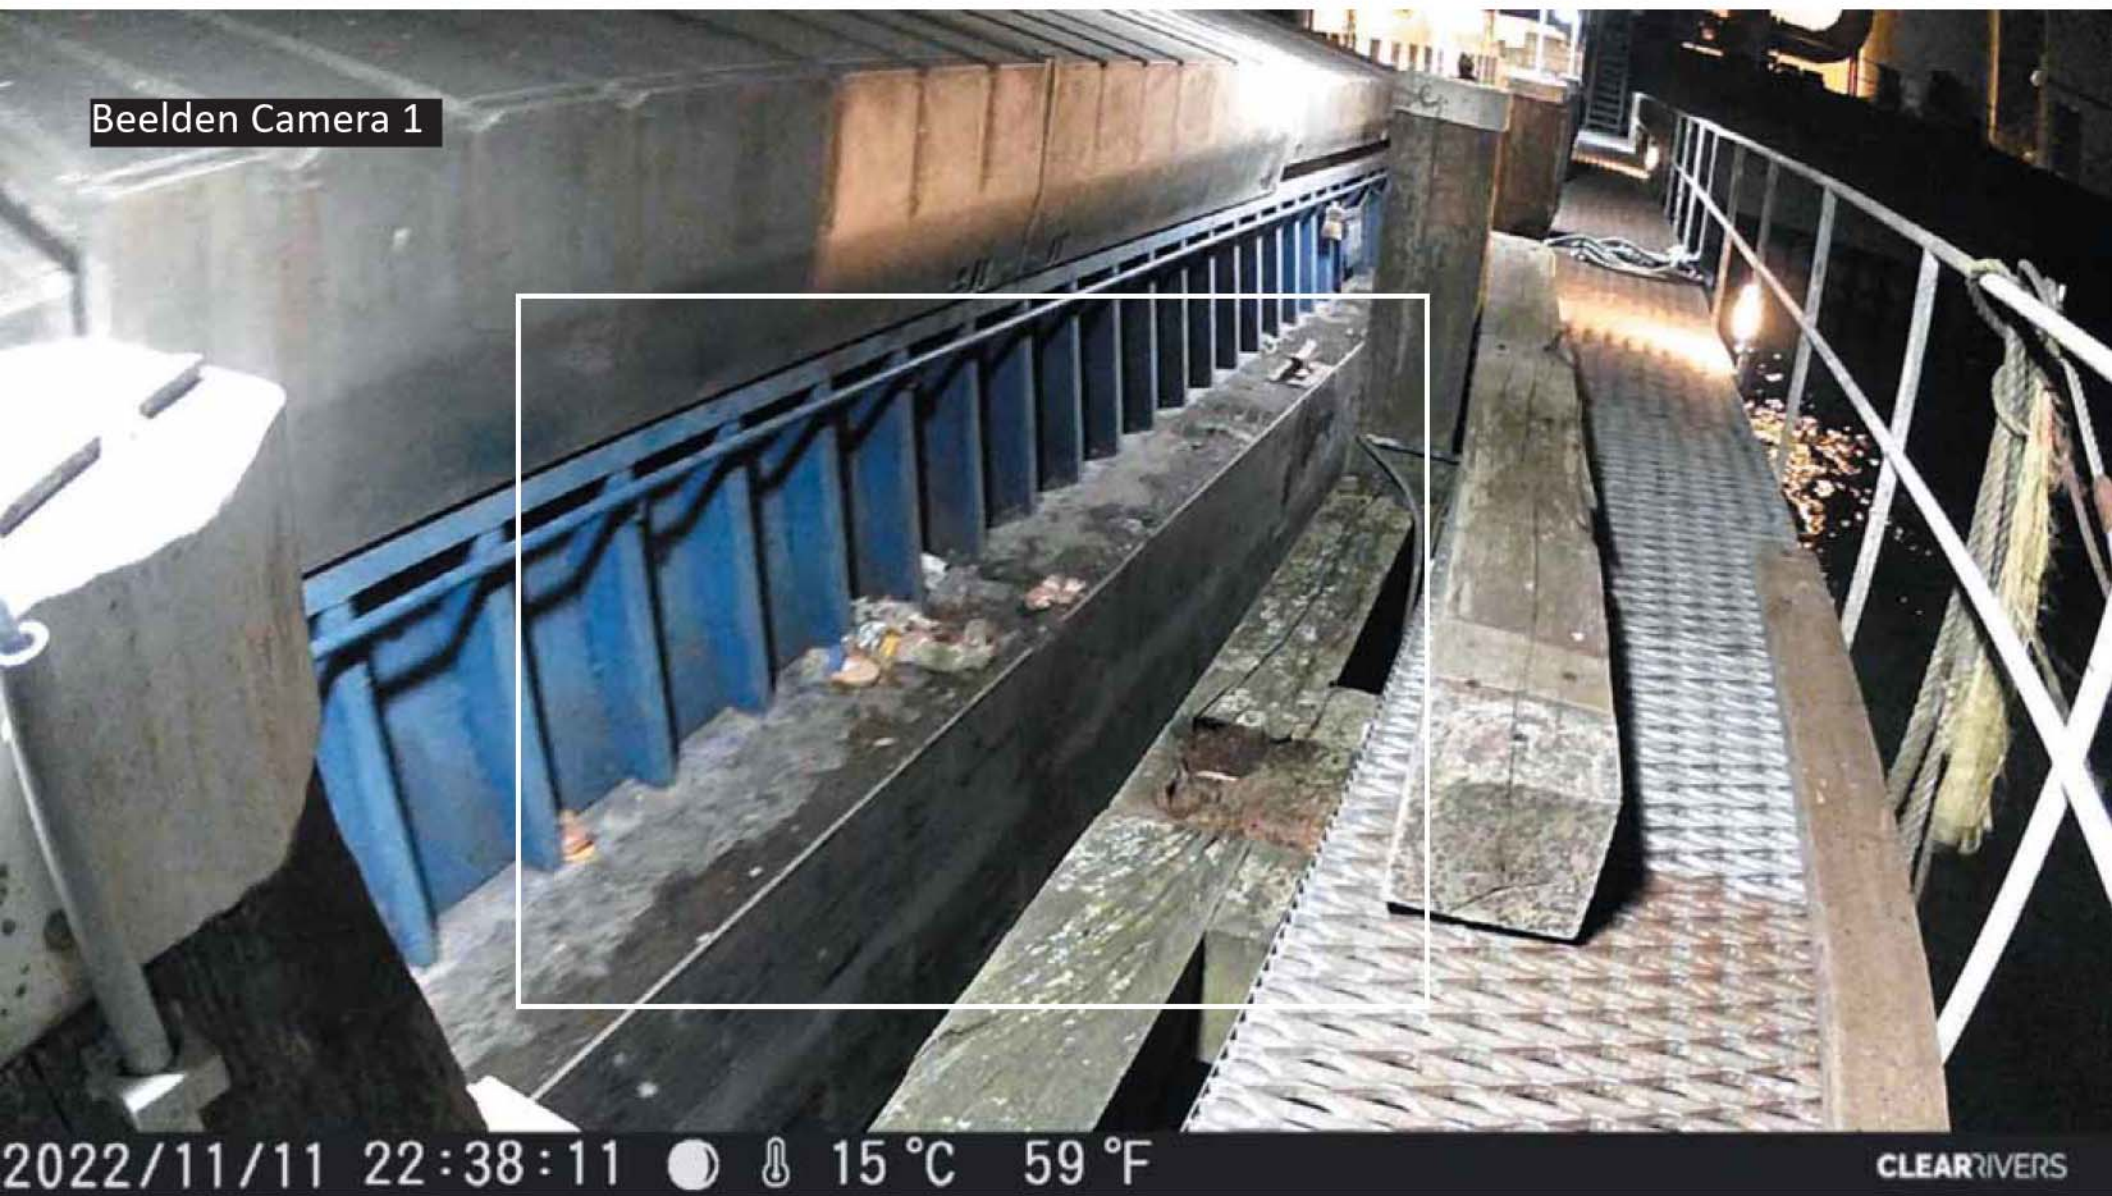
Beelden Camera 1

Camera 1 toont tevens hoe regelmatig afval in het gangboord ligt. Dit afval kan gemakkelijk overboord waaien.

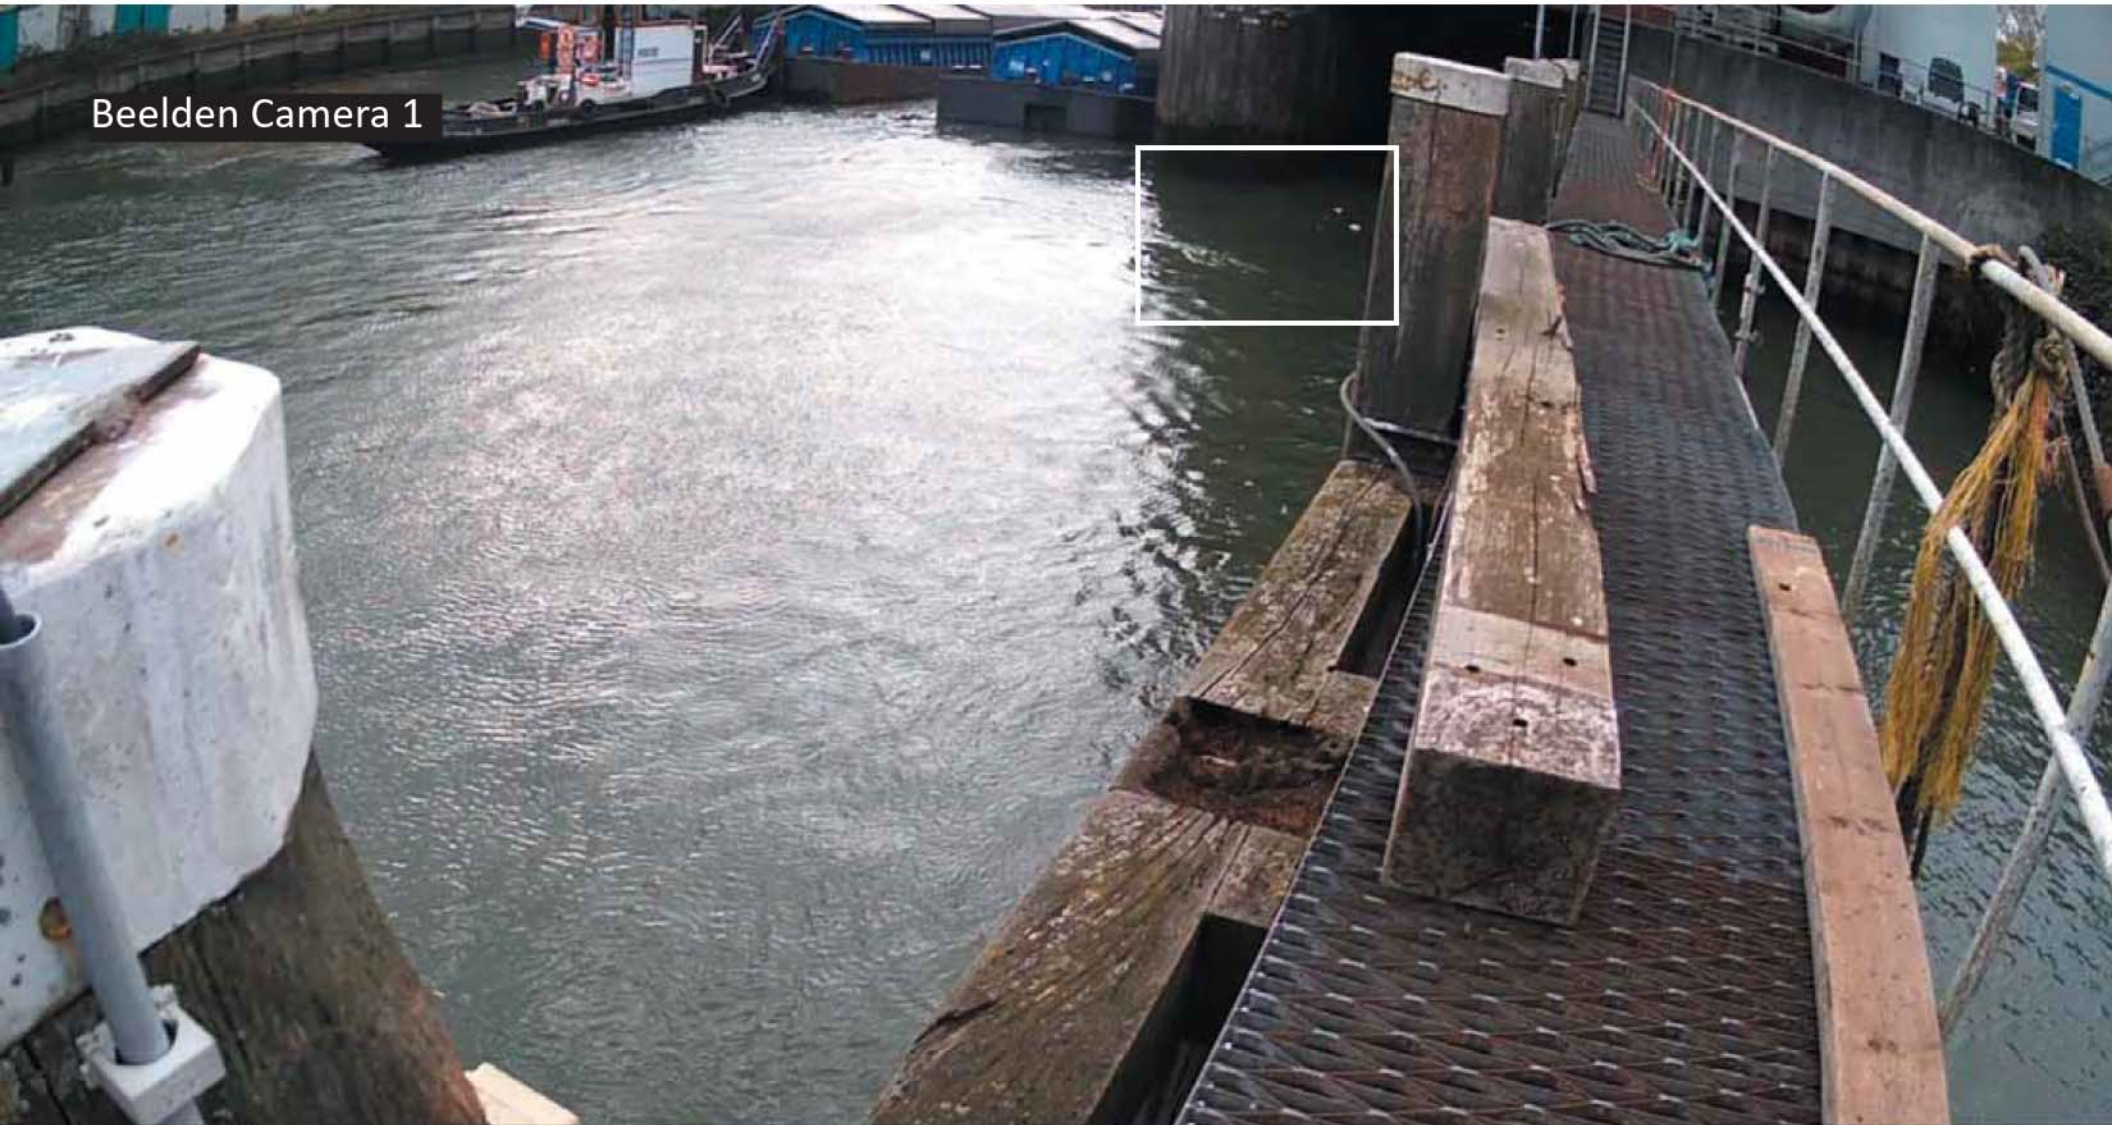
Beelden Camera 1

Door het draaien van Camera 1 wordt de ingang voor boten van de loods zichtbaar. Hierdoor zien we hoe drijfvuil uit de loods drijft, wanneer de deur geopend is.

Het meest eenvoudig en betekenisvol lijkt de verbetering van de afsluiting van de twee verticale deuren van de AVR hal. Hier zien wij het meeste drijfvuil ontsnappen. Door een andere of betere afdichting kan dit grotendeels voorkomen worden. Daarbij zal (het personeel van) AVR het ontstaan van drijfvuil moeten voorkomen. Het opschonen van het gangboord en luiken van de duwbakken is een kleine moeite, maar is zelfs tijdens de monitoring verzuimd. Hetzelfde geldt voor het uit het water vissen van afval, dat binnen de loods in het water komt. Ook dit voorkomt, dat het drijfvuil verder de haven in komt. Dit vergt echter een andere werkhouding en beter toezicht.

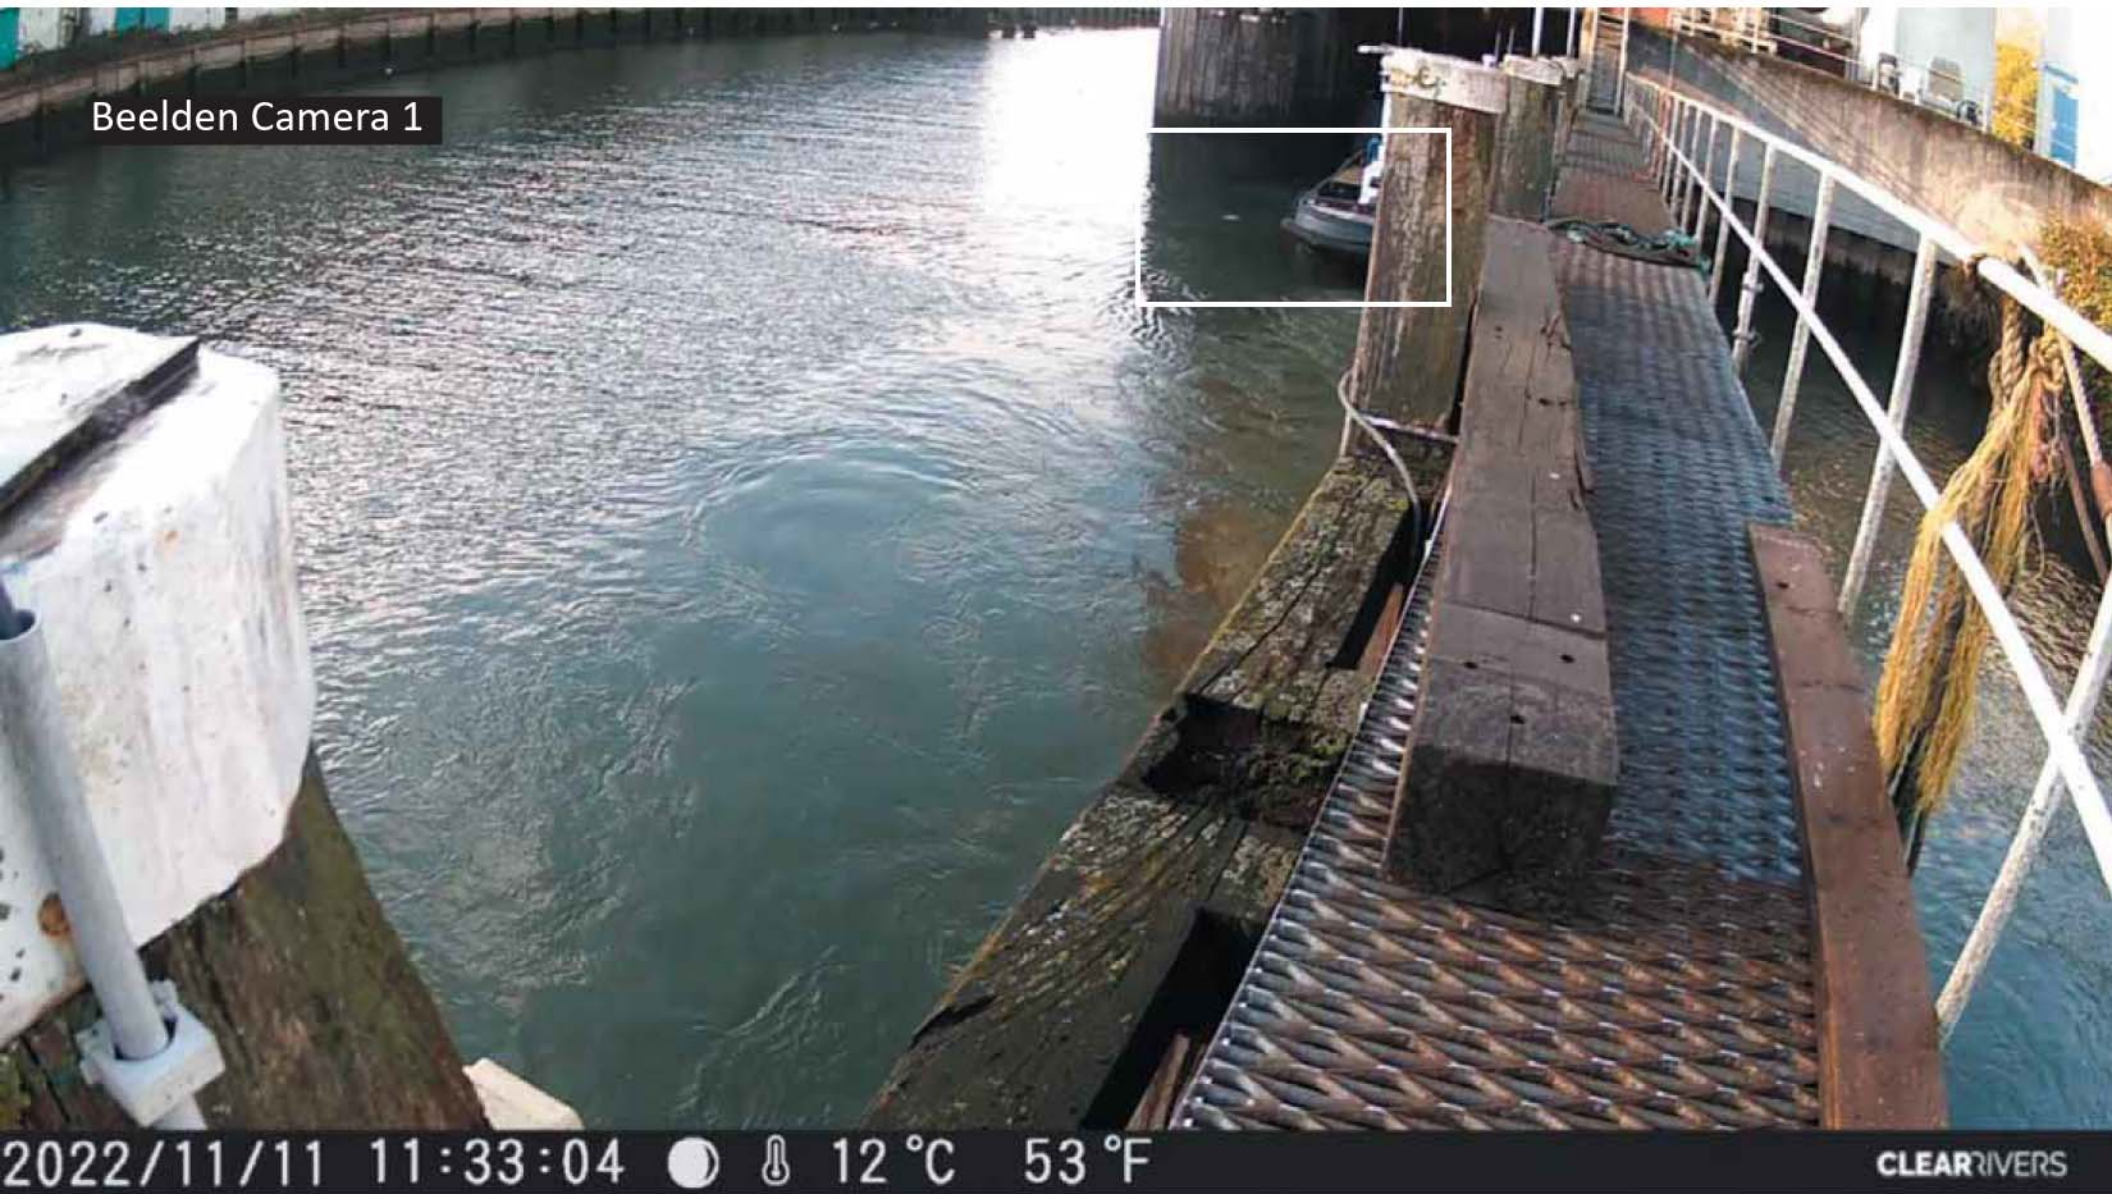
Beelden Camera 1

Door het draaien van Camera 1 wordt de ingang voor boten van de loods zichtbaar. Hierdoor zien we hoe drijfvuil uit de loods drijft, wanneer de deur geopend is.

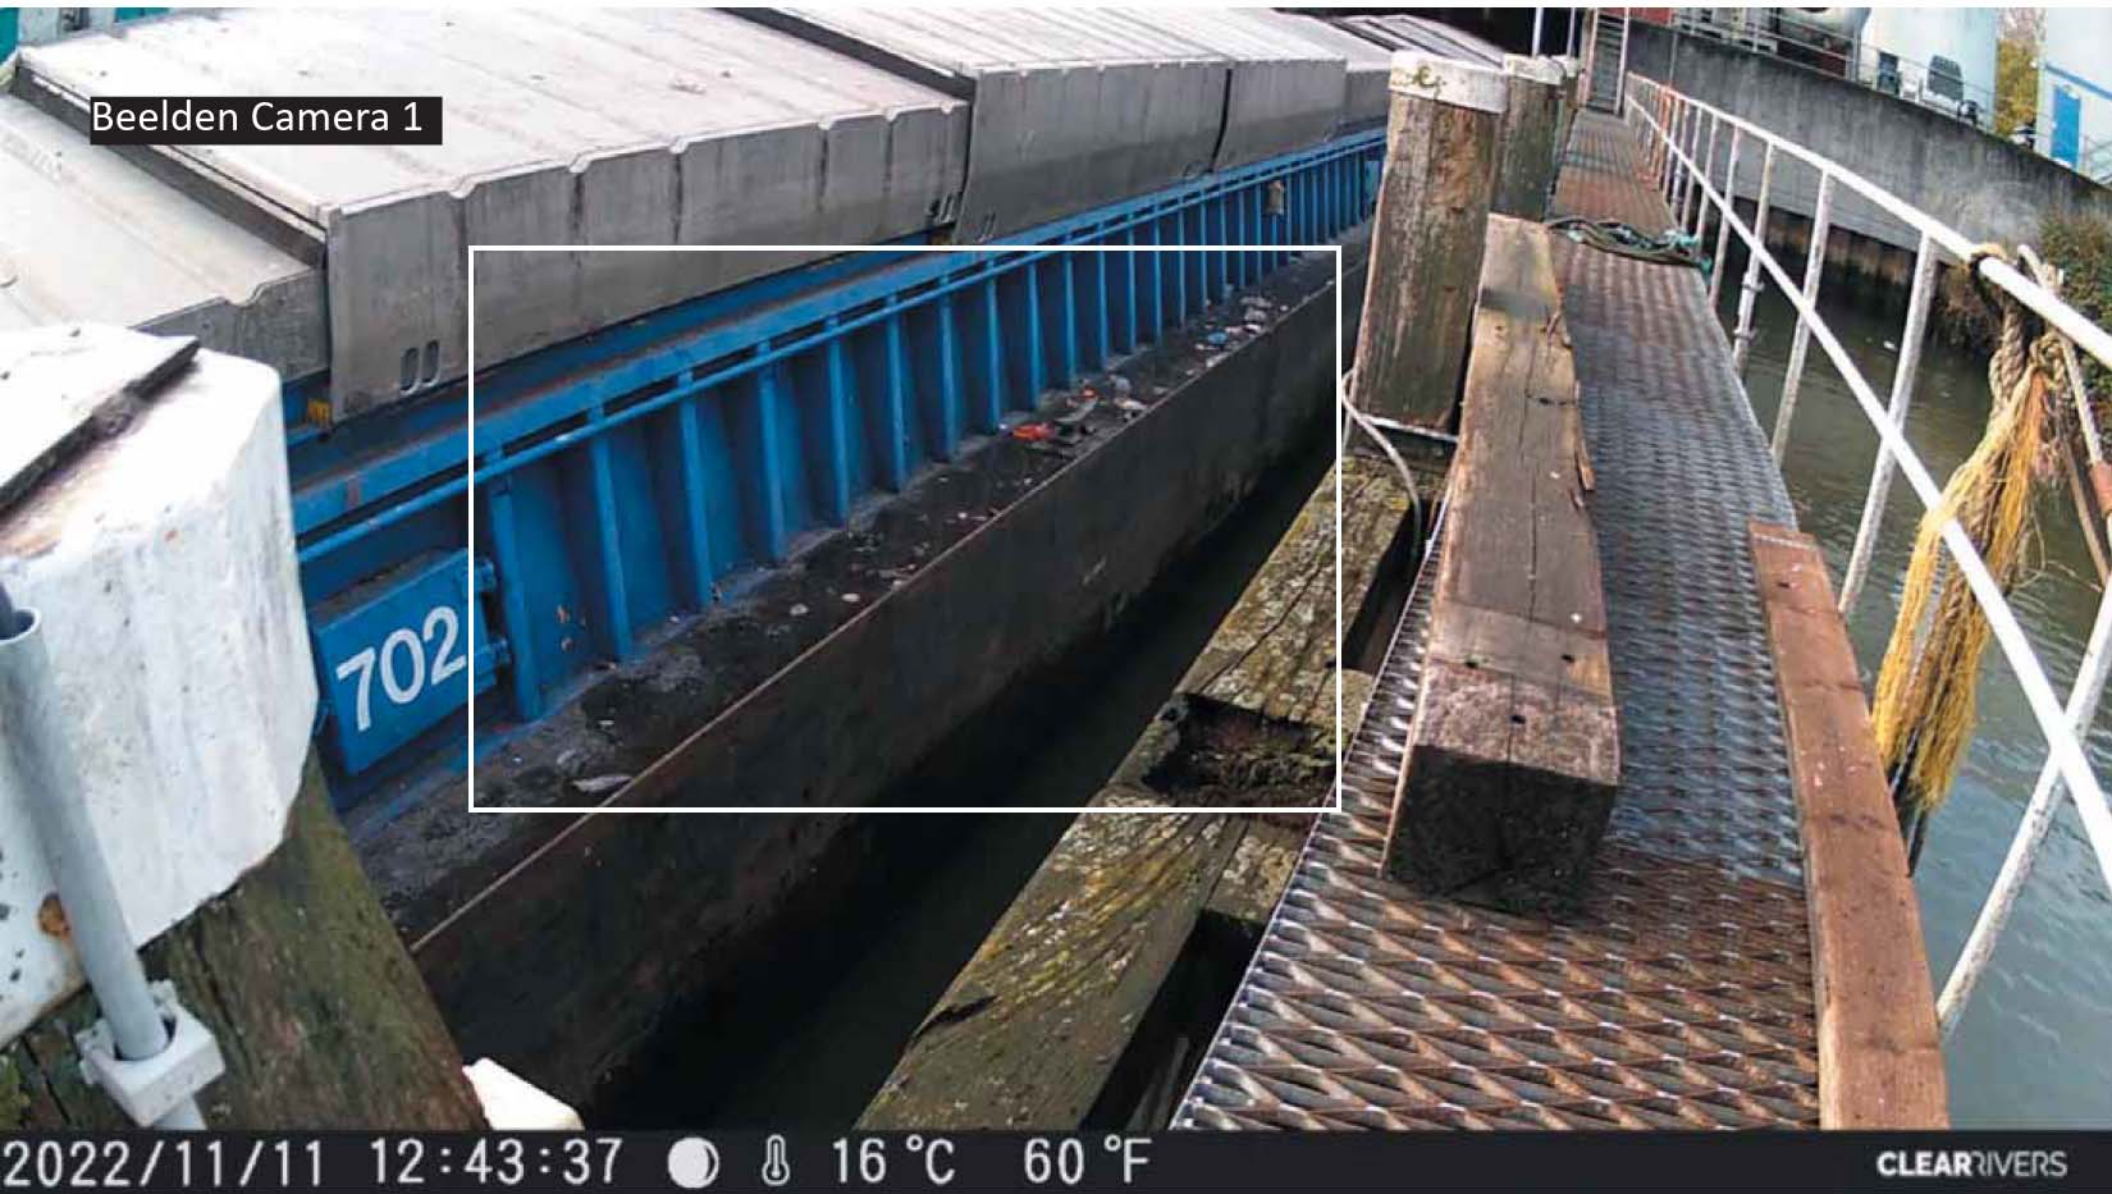
Beelden Camera 1

Camera 1 toont tevens hoe regelmatig afval in het gangboord ligt. Dit afval kan gemakkelijk overboord waaien.

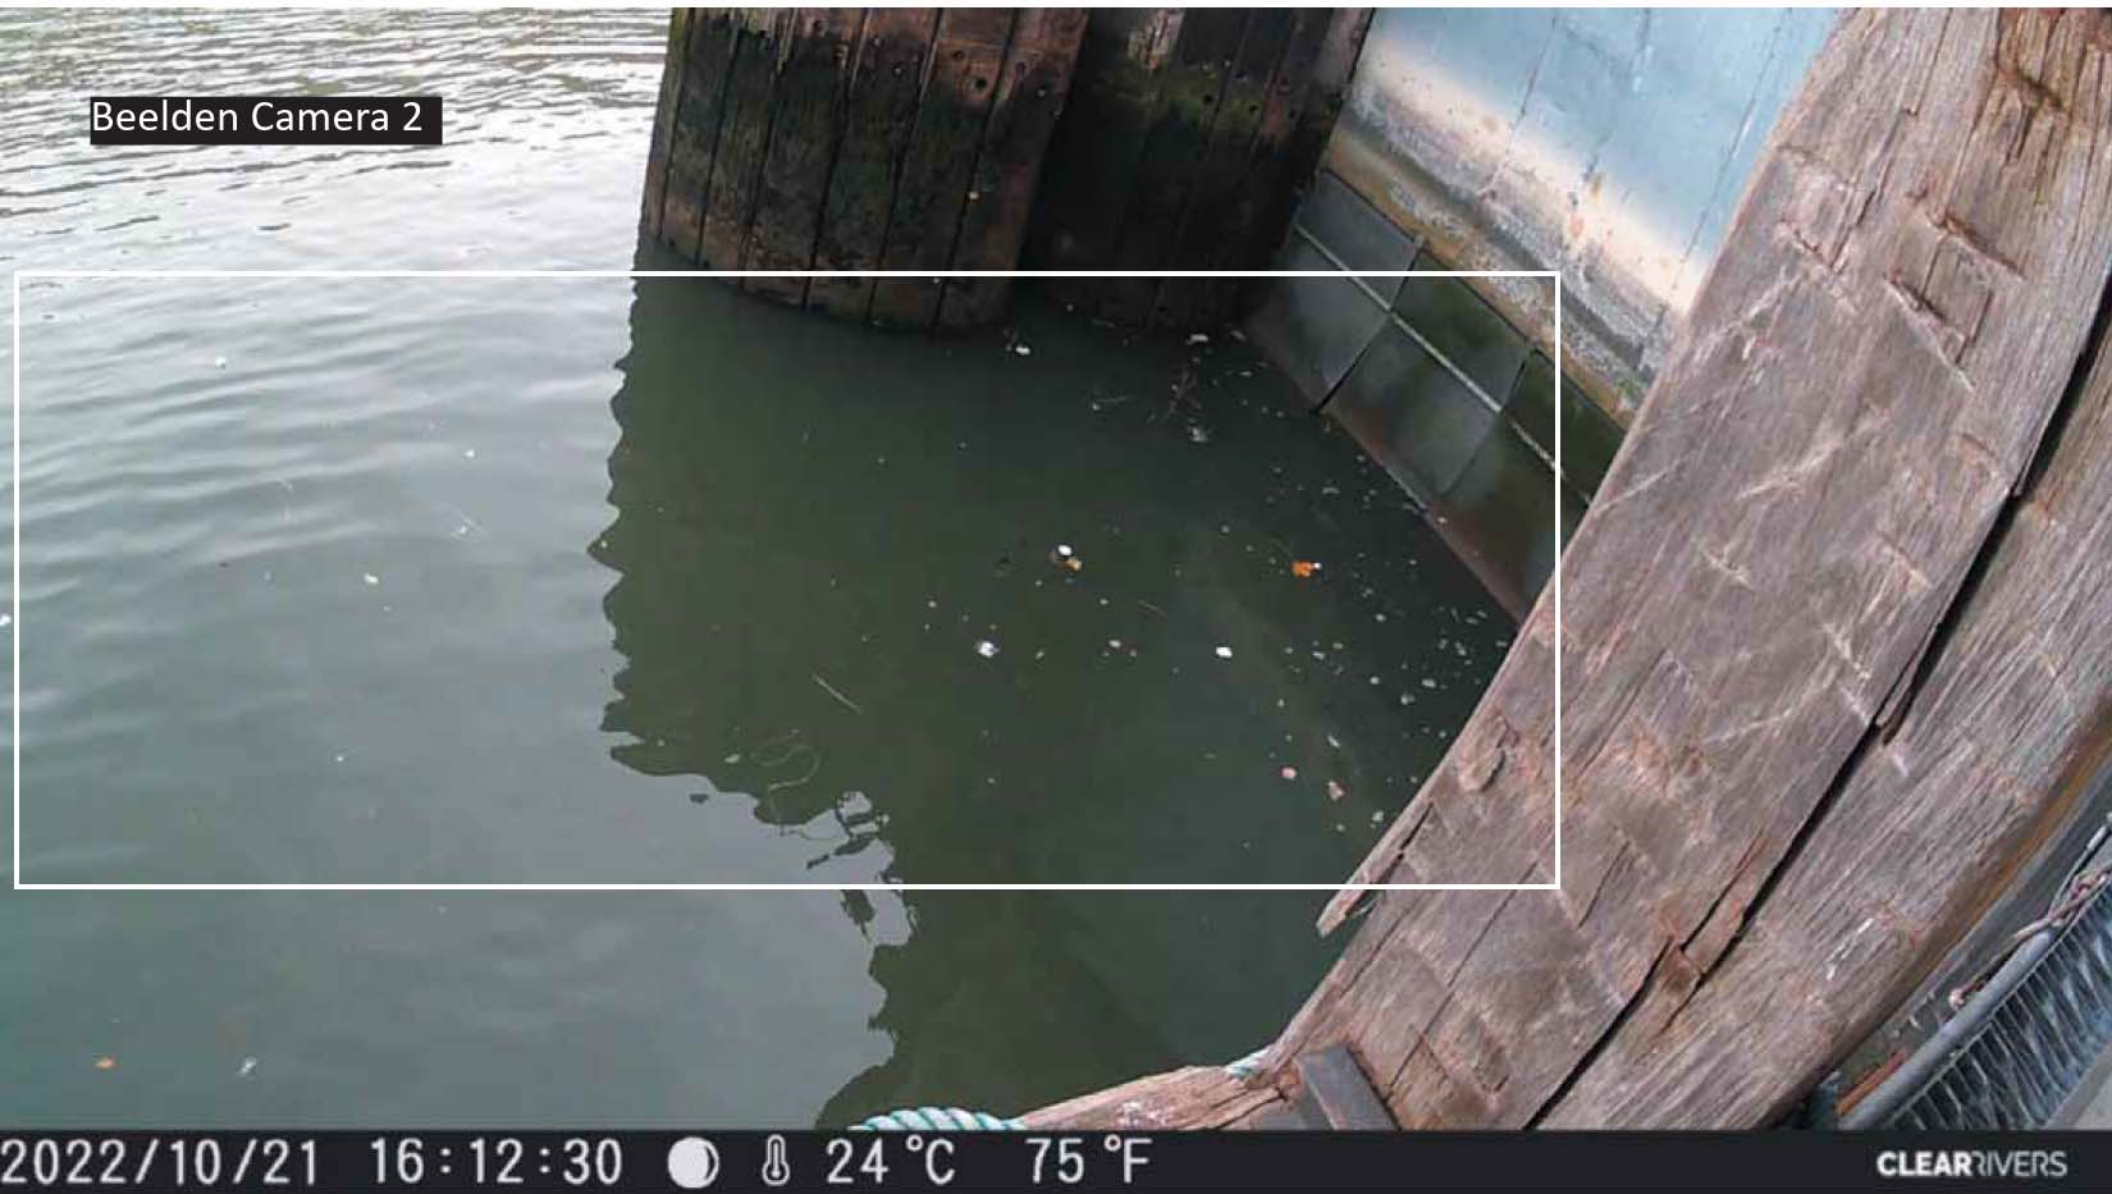
Beelden Camera 2

Camera 2 toont hoe drijfvuil zich verzameld voor de deur. Dit drijfvuil komt onder de slabben door, tussen de slabben onderling door en er (aan de zijkant) langs.

Ten tweede zien wij, dat er bij de overslag van AVR afval in het water komt. Dit komt met name via de openingen tussen en onder de rubber slabben van de deuren door. De rubber slabben zitten, bij laag water, nog maar tot een beperkte diepgang in het water. Drijvend of (in de waterkolom) zwevend afval trekt onder de slabben door. Dit wordt versterkt door het in- en uitvaren van de duwbakken en door zuiging van op de rivier passerende schepen. Ondanks dat de deur aan de zuidwest kant niet meer in gebruik is, zien we juist hier het meeste drijfvuil ontsnappen. Dit gebeurt ook door de verticale openingen tussen de slabben onderling en de aansluiting op de wand aan de zijkant. Tijdens de monitoring hebben wij waargenomen, dat AVR dit heeft geprobeerd te beperken door bij deze deur, aan de binnenzijde, een extra keerscherm (drijvende worst) te plaatsen. Dit scherm dreef echter op het water en voorkwam niet dat drijfvuil er nog onderdoor of erlangs ging. Aan het begin van de monitoring is dit keerscherm niet waargenomen en na de afronding (het weghalen van de timelapse camera's) bleek dit keerscherm al deels los te drijven en was zelf door de rubber slabben heen gekomen. AVR (personeel) was geïnformeerd over de monitoring, ondanks dit hebben we meerdere stukken drijfvuil zien ontstaan.
