## Monitoring drijfvuil in de Keilehaven, Rotterdam

Februari 2023

# CLEARRIVERS

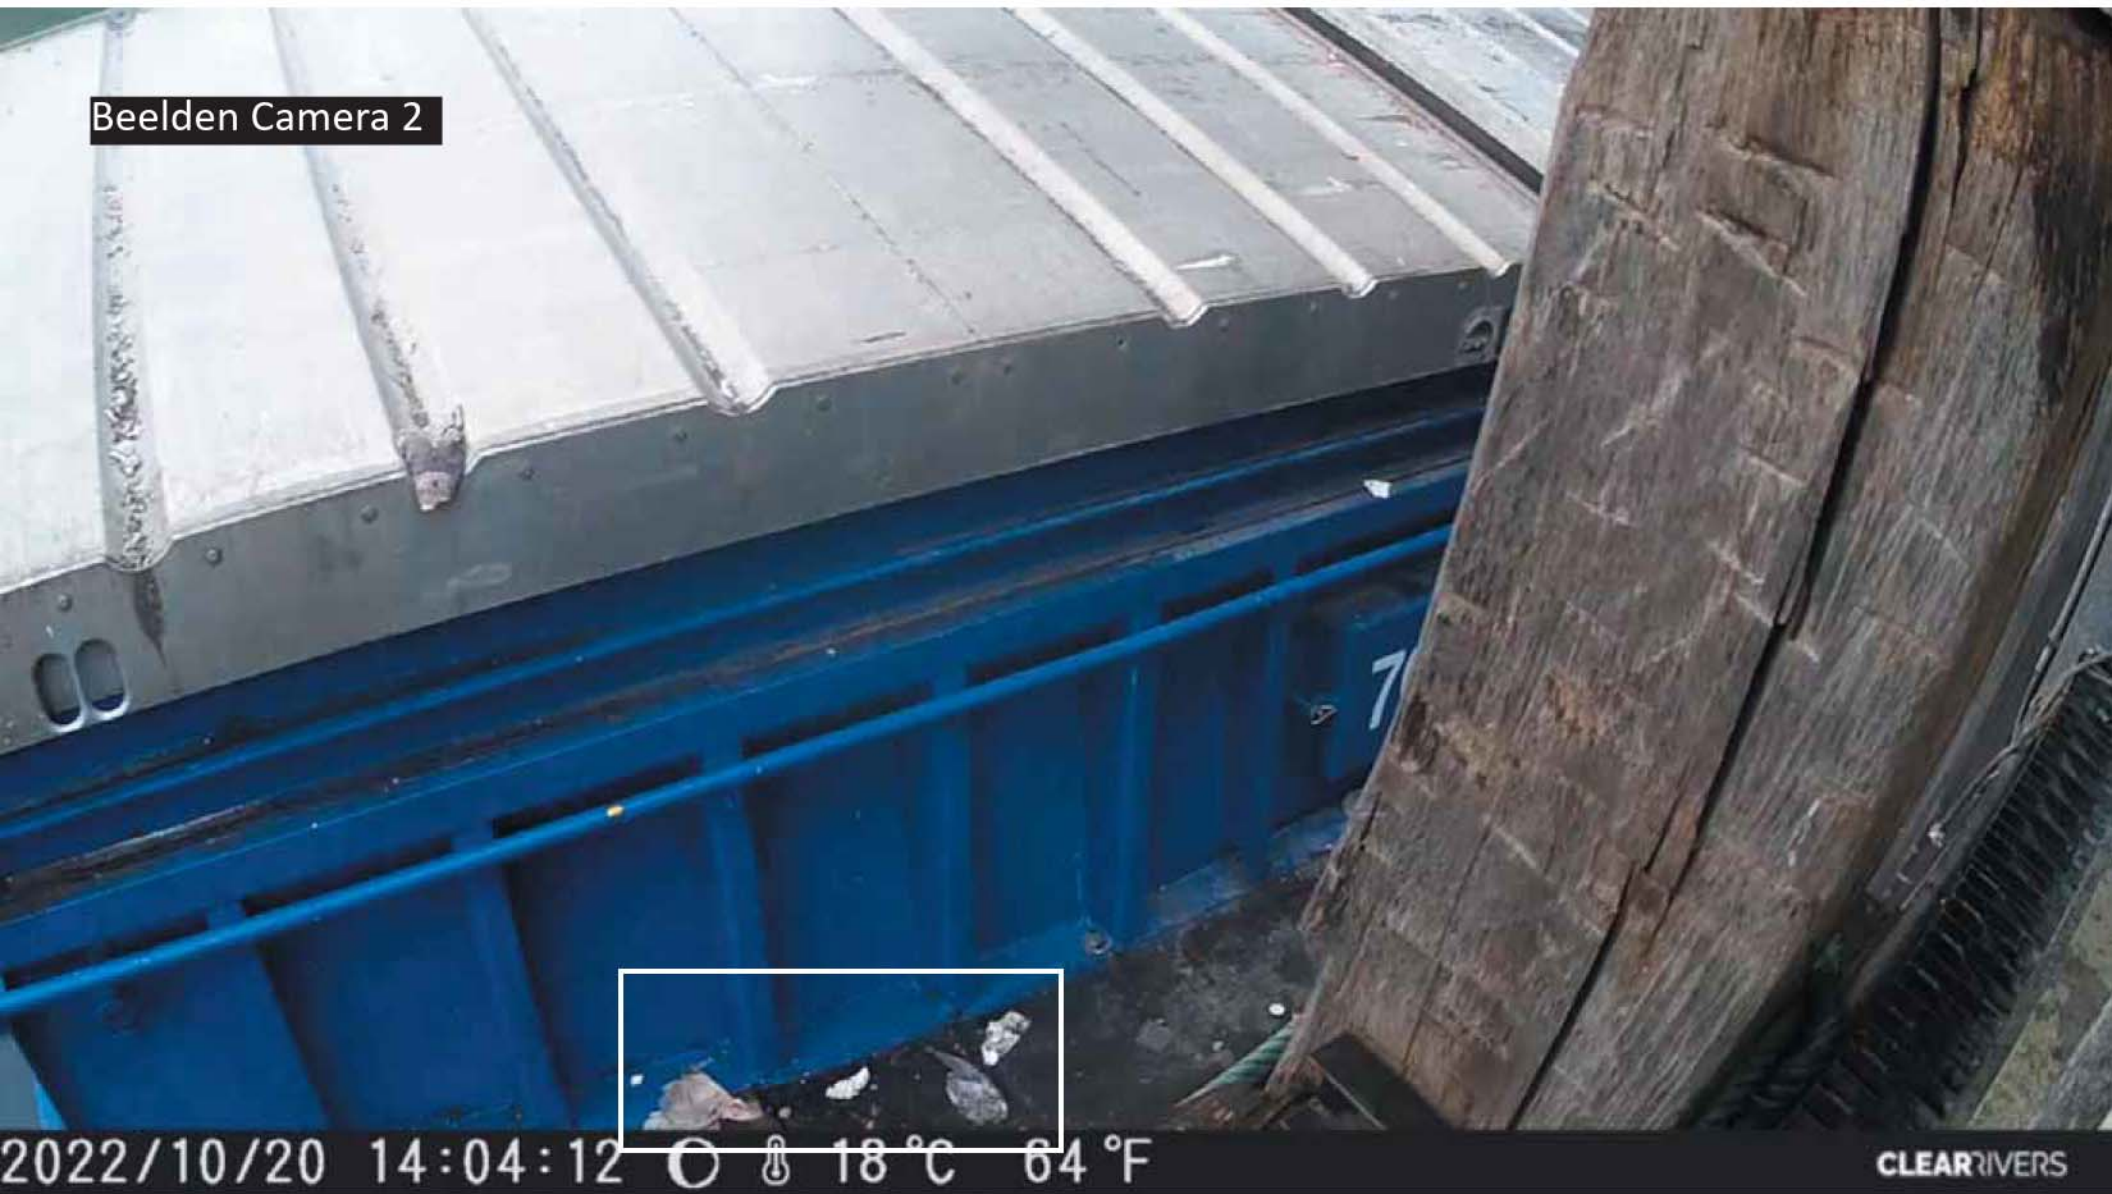
Beelden Camera 2

Camera 2 toont tevens hoe regelmatig afval in het gangboord ligt. Dit afval kan gemakkelijk overboord waaien.

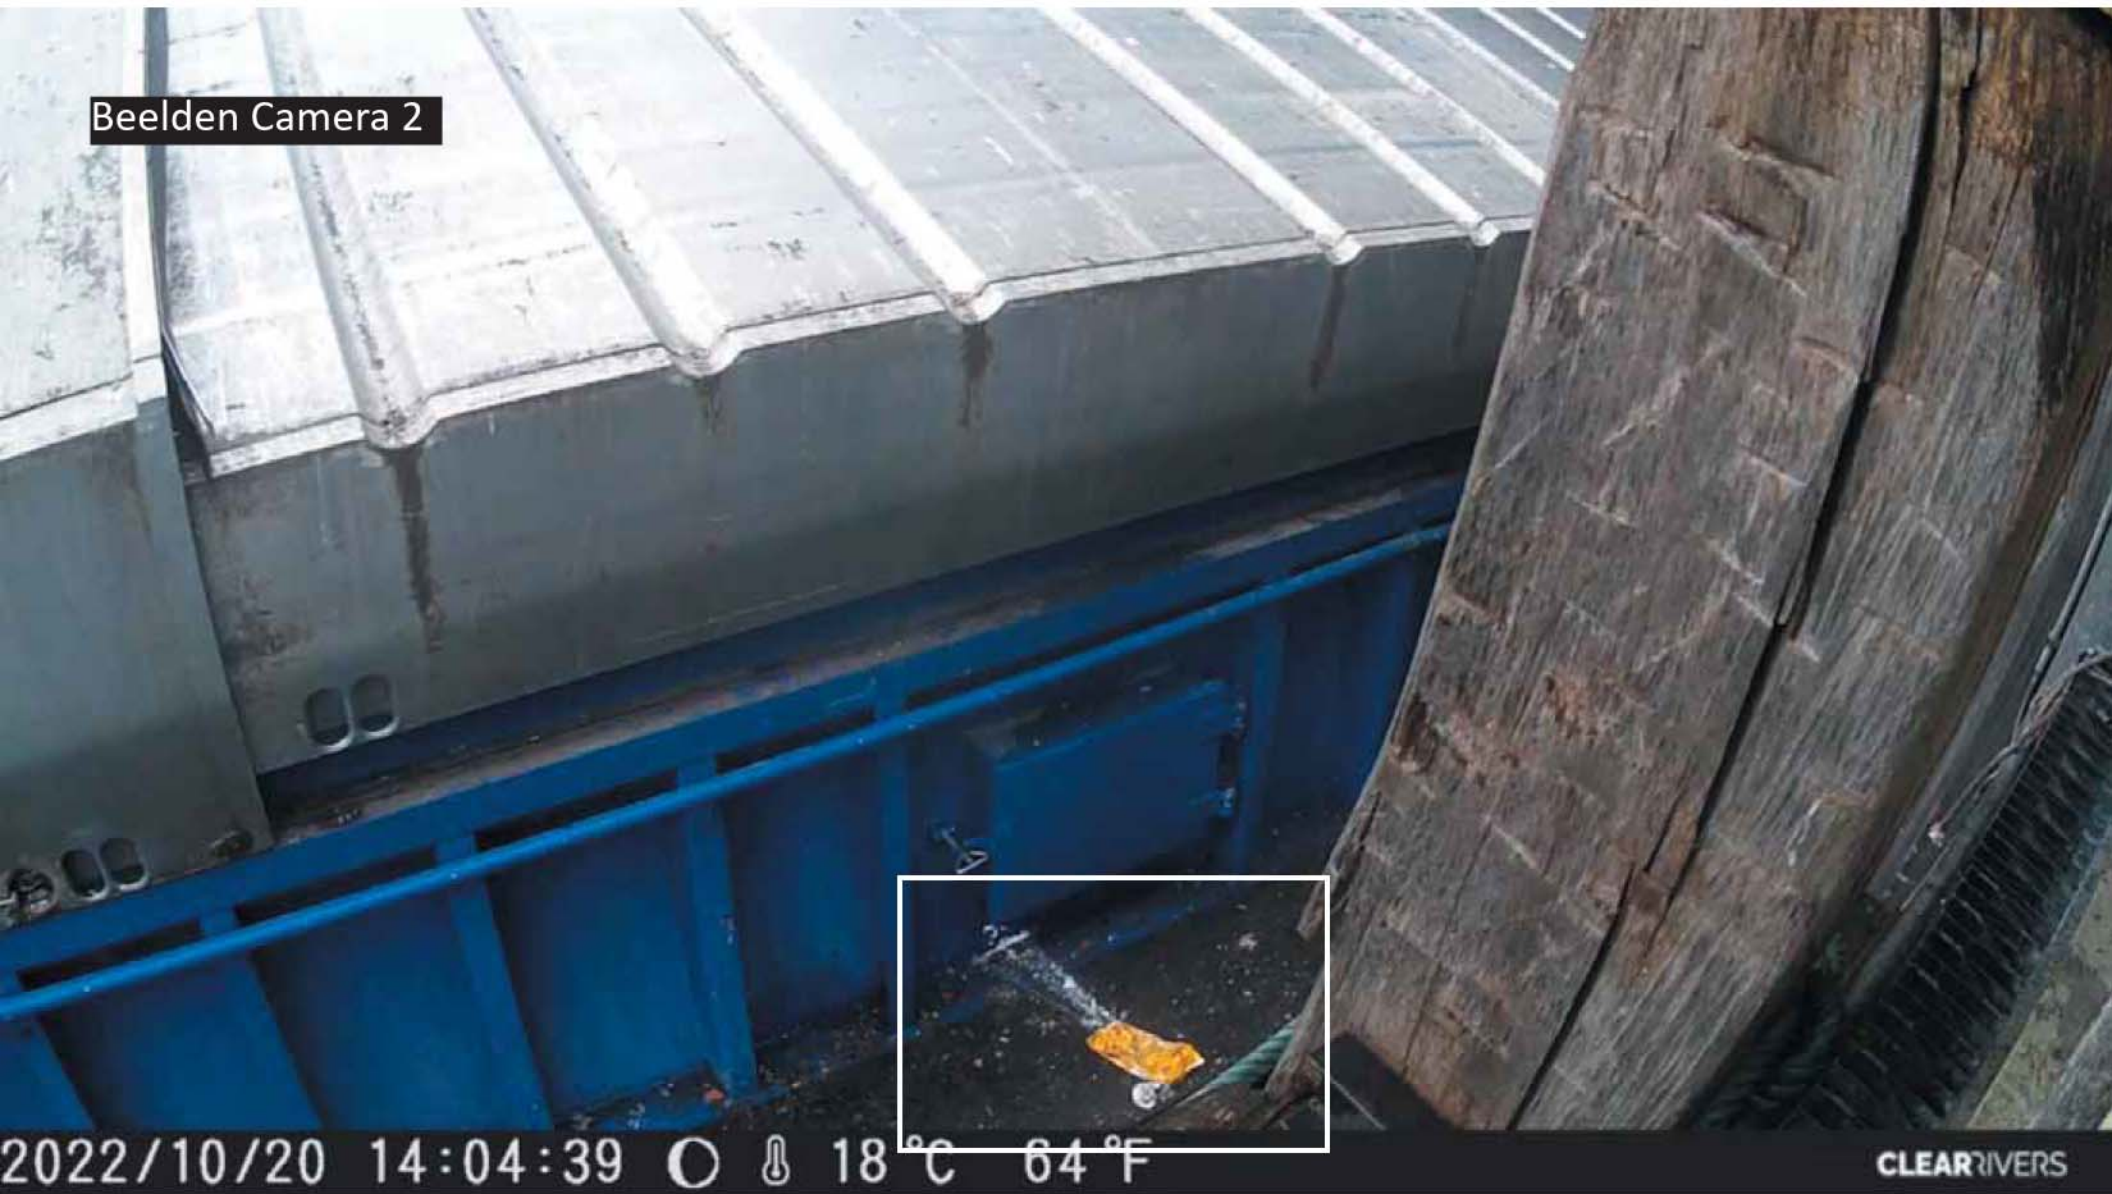
Beelden Camera 2

Camera 2 toont tevens hoe regelmatig afval in het gangboord ligt. Dit afval kan gemakkelijk overboord waaien.

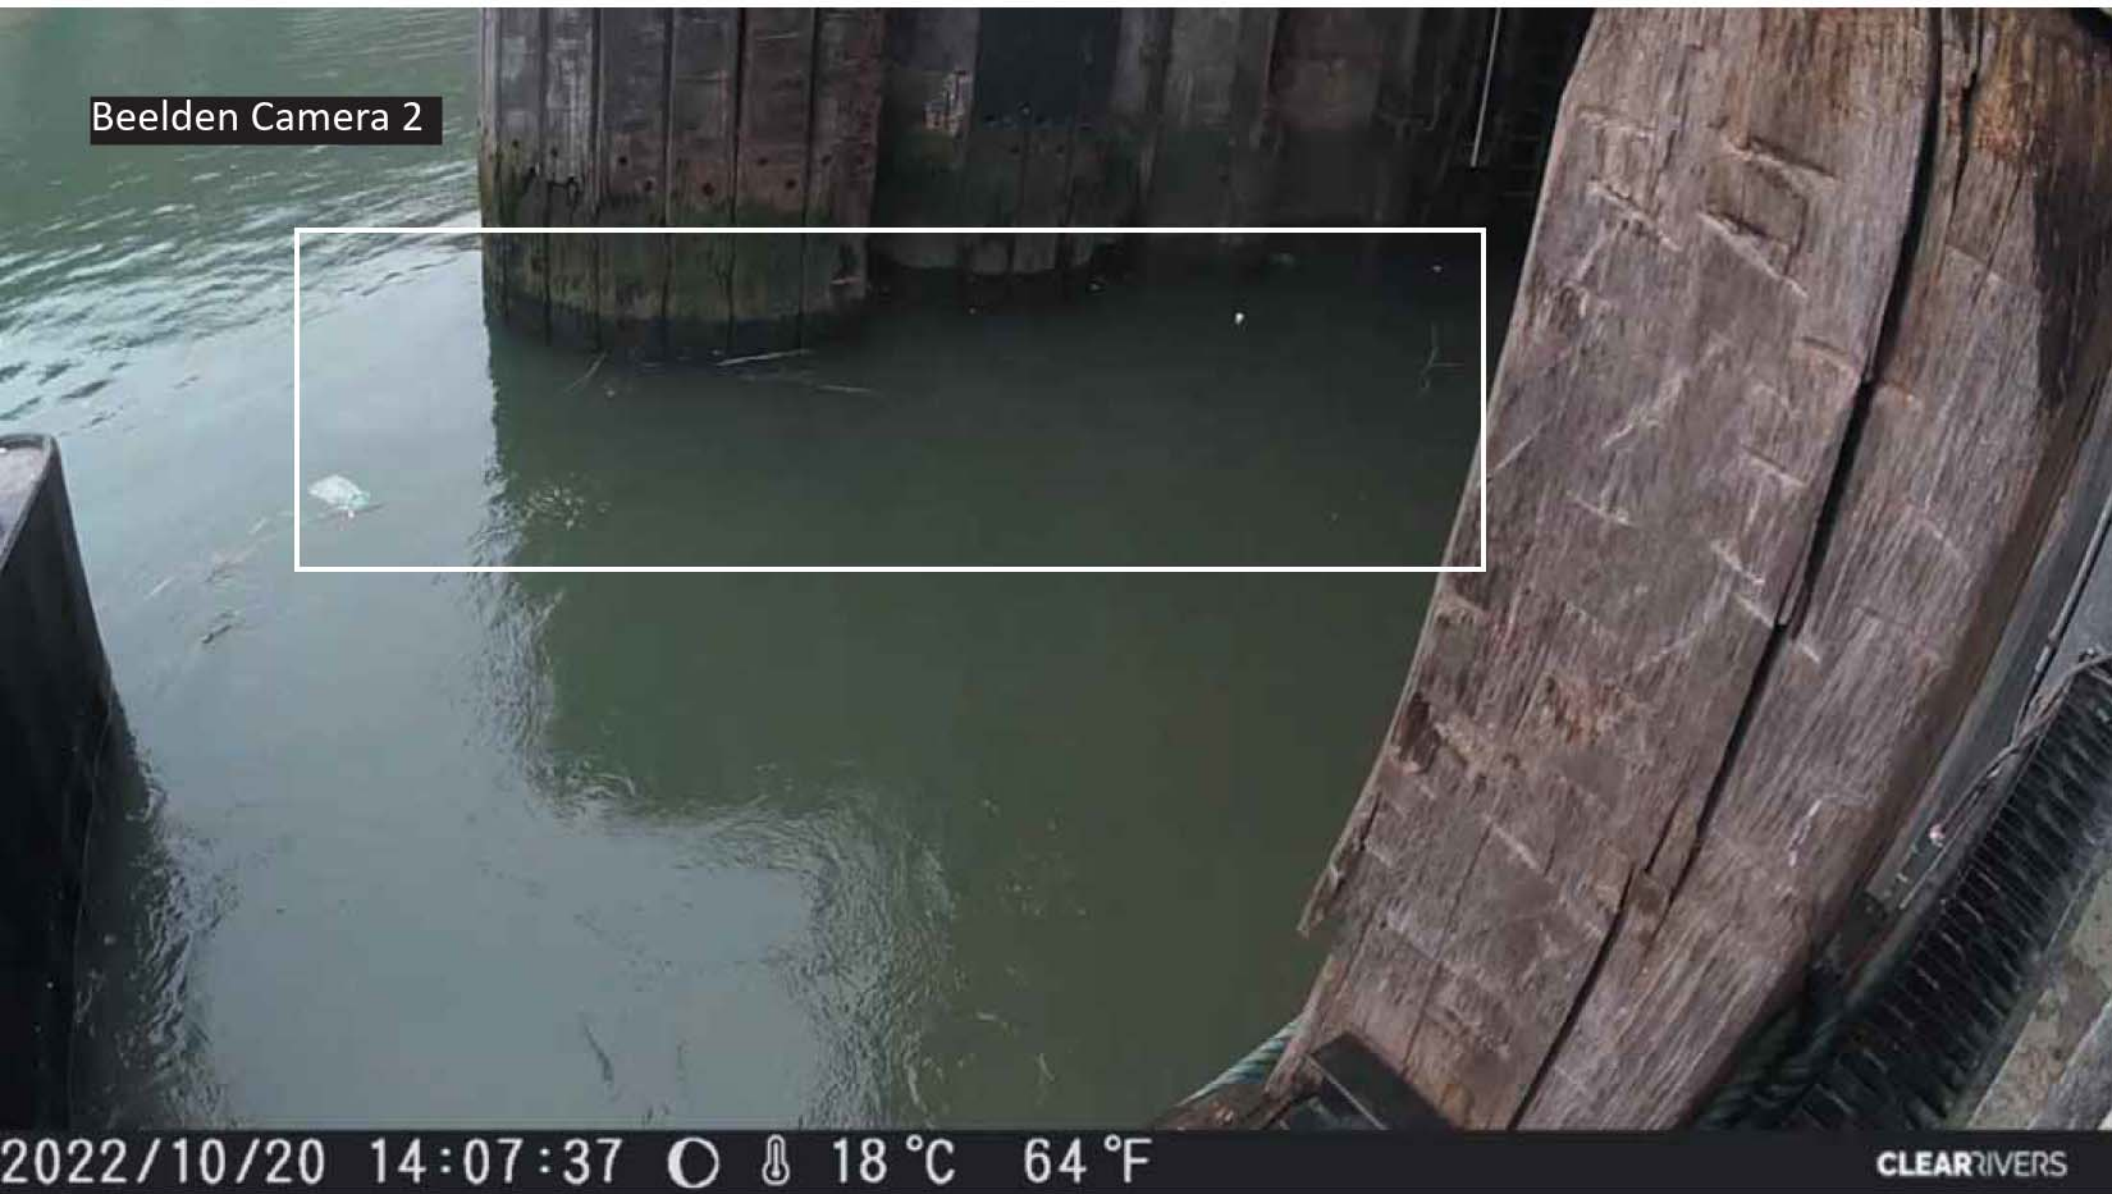
Beelden Camera 2

Camera 2 toont tevens hoe drijfvuil uit de loods drijft, wanneer de deur geopend is.

Het meest eenvoudig en betekenisvol lijkt de verbetering van de afsluiting van de twee verticale deuren van de AVR hal. Hier zien wij het meeste drijfvuil ontsnappen. Door een andere of betere afdichting kan dit grotendeels voorkomen worden. Daarbij zal (het personeel van) AVR het ontstaan van drijfvuil moeten voorkomen. Het opschonen van het gangboord en luiken van de duwbakken is een kleine moeite, maar is zelfs tijdens de monitoring verzuimd. Hetzelfde geldt voor het uit het water vissen van afval, dat binnen de loods in het water komt. Ook dit voorkomt, dat het drijfvuil verder de haven in komt. Dit vergt echter een andere werkhouding en beter toezicht.

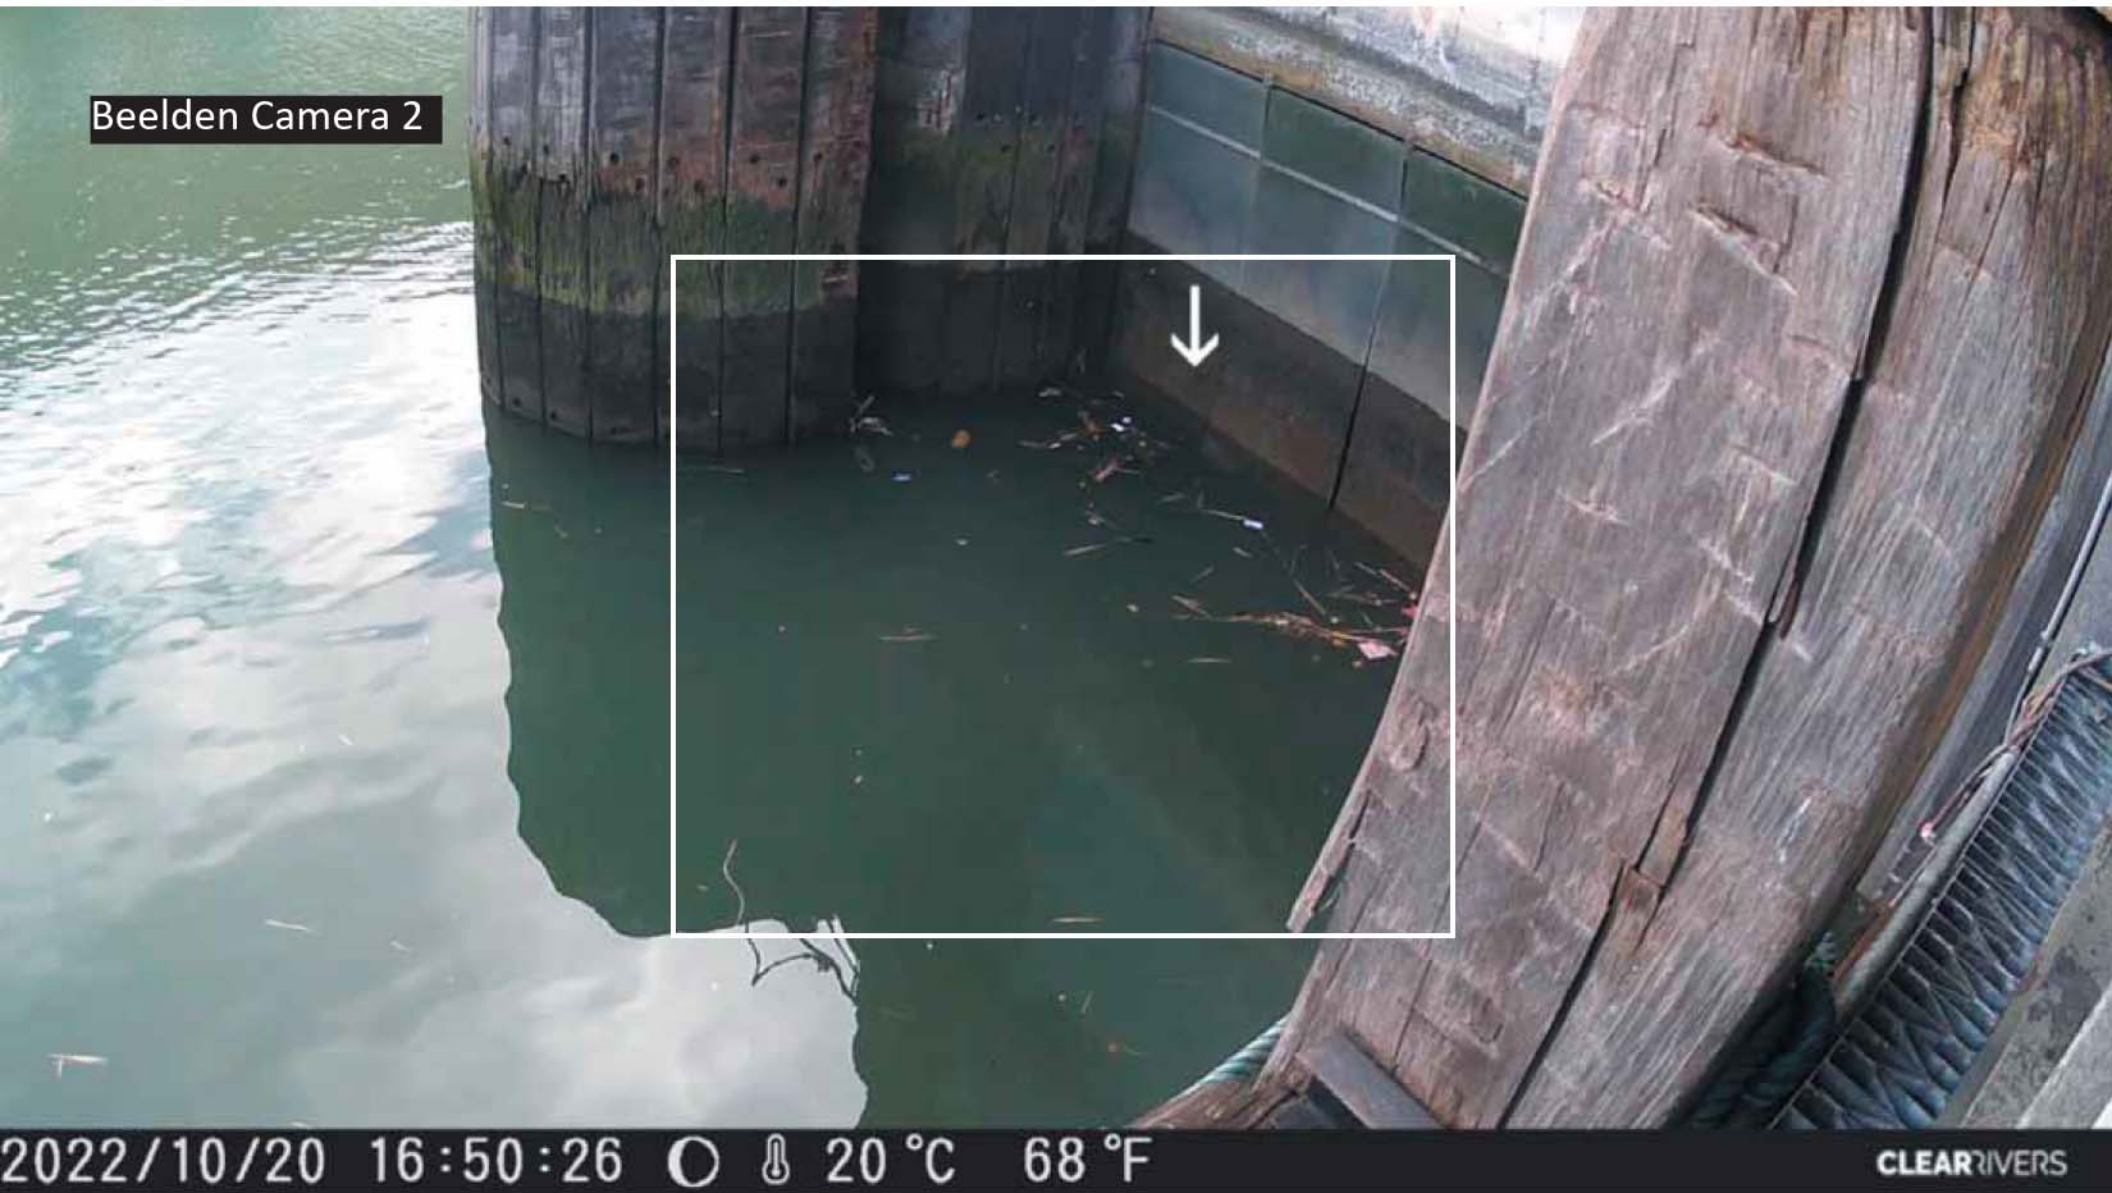
Beelden Camera 2

Camera 2 toont hoe drijfvuil zich verzameld voor de deur. Dit drijfvuil komt onder de slabben door, tussen de slabben onderling door en er (aan de zijkant) langs.

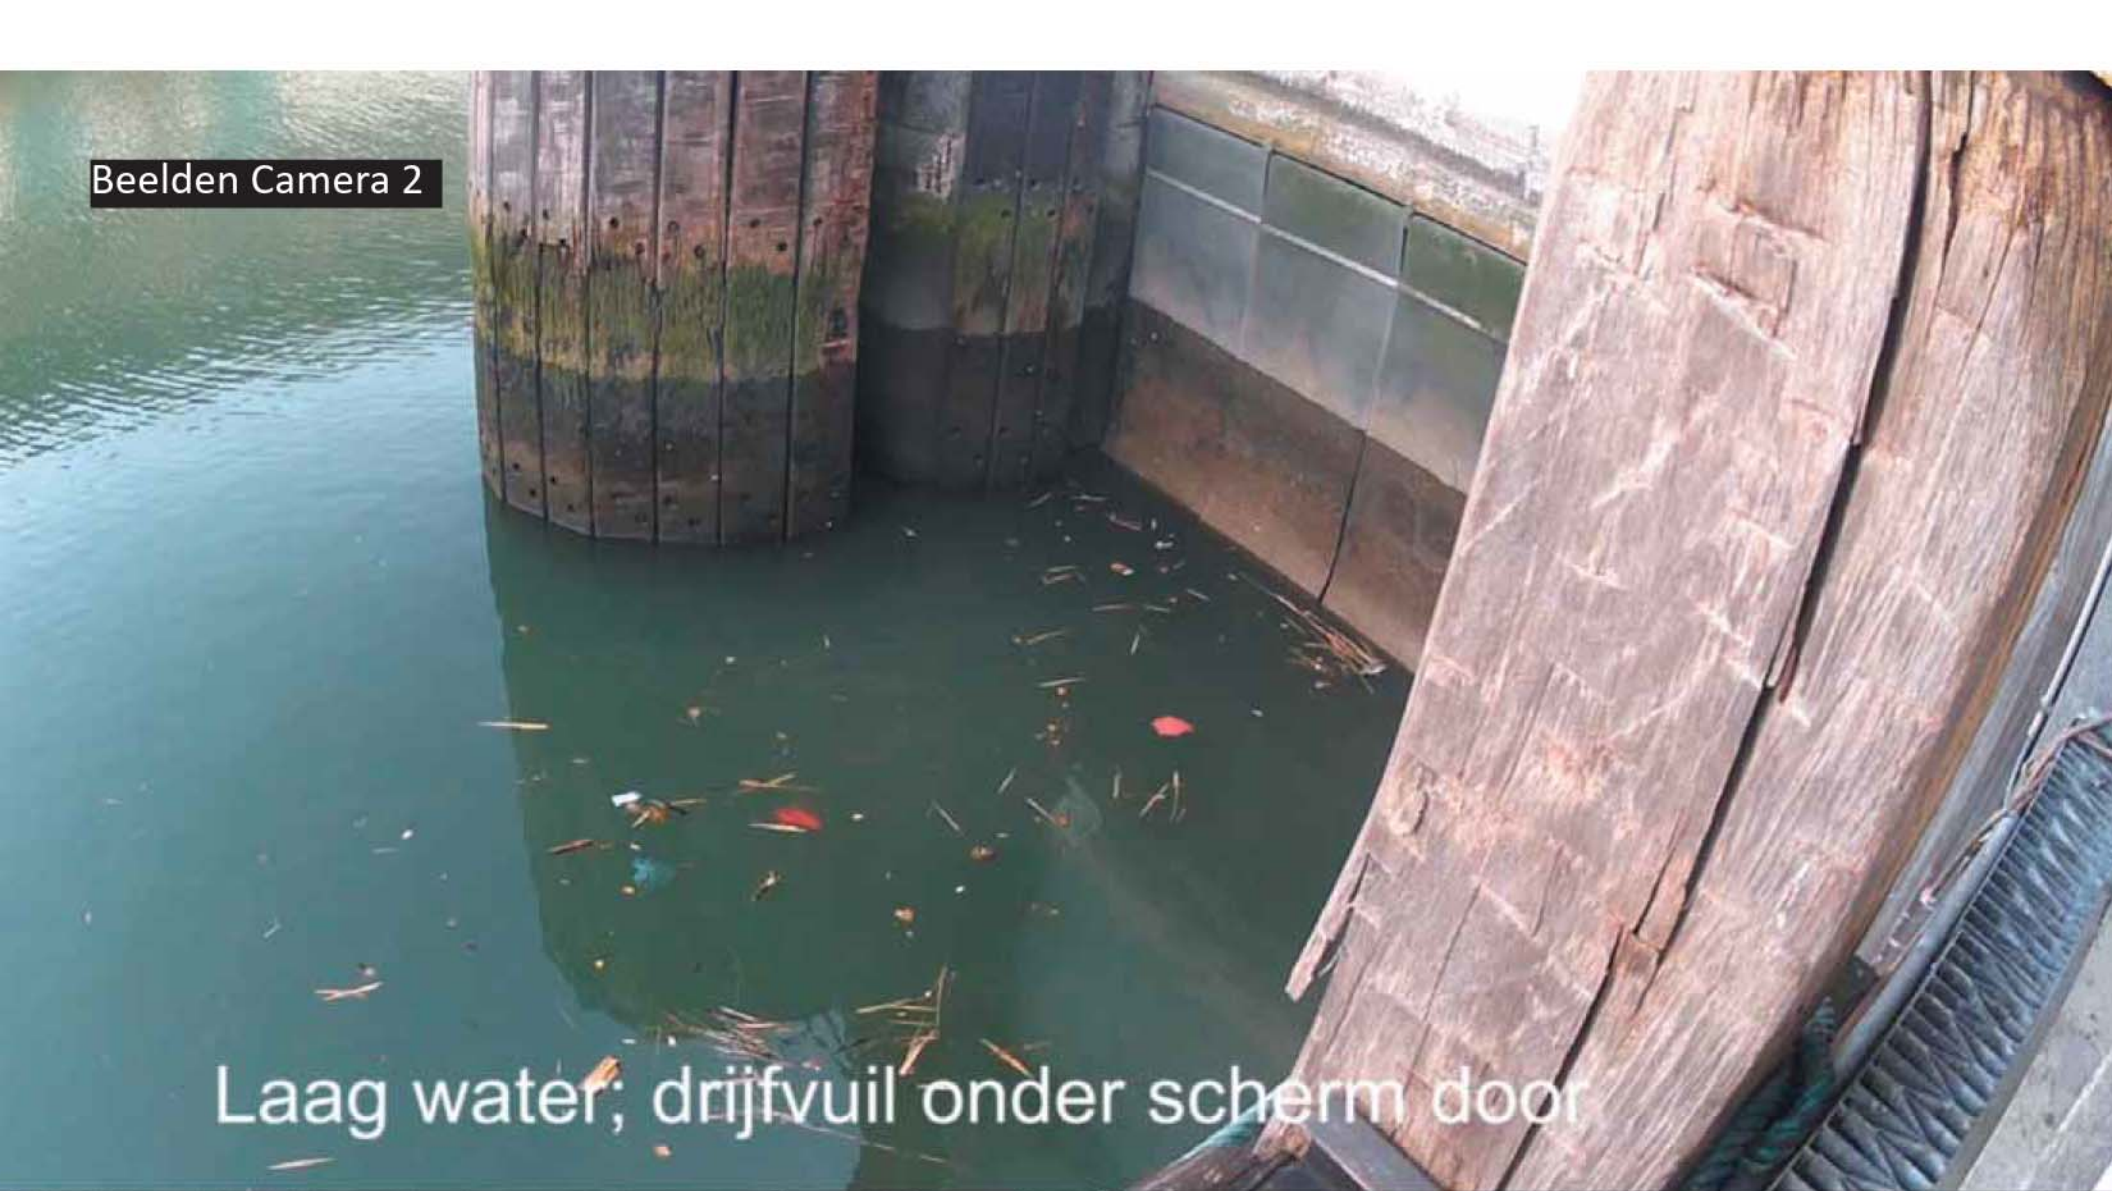
Beelden Camera 2

Laag water; drijfvuil onder scherm door

Camera 2 toont hoe drijfvuil zich verzameld voor de deur. Dit drijfvuil komt onder de slabben door, tussen de slabben onderling door en er (aan de zijkant) langs.

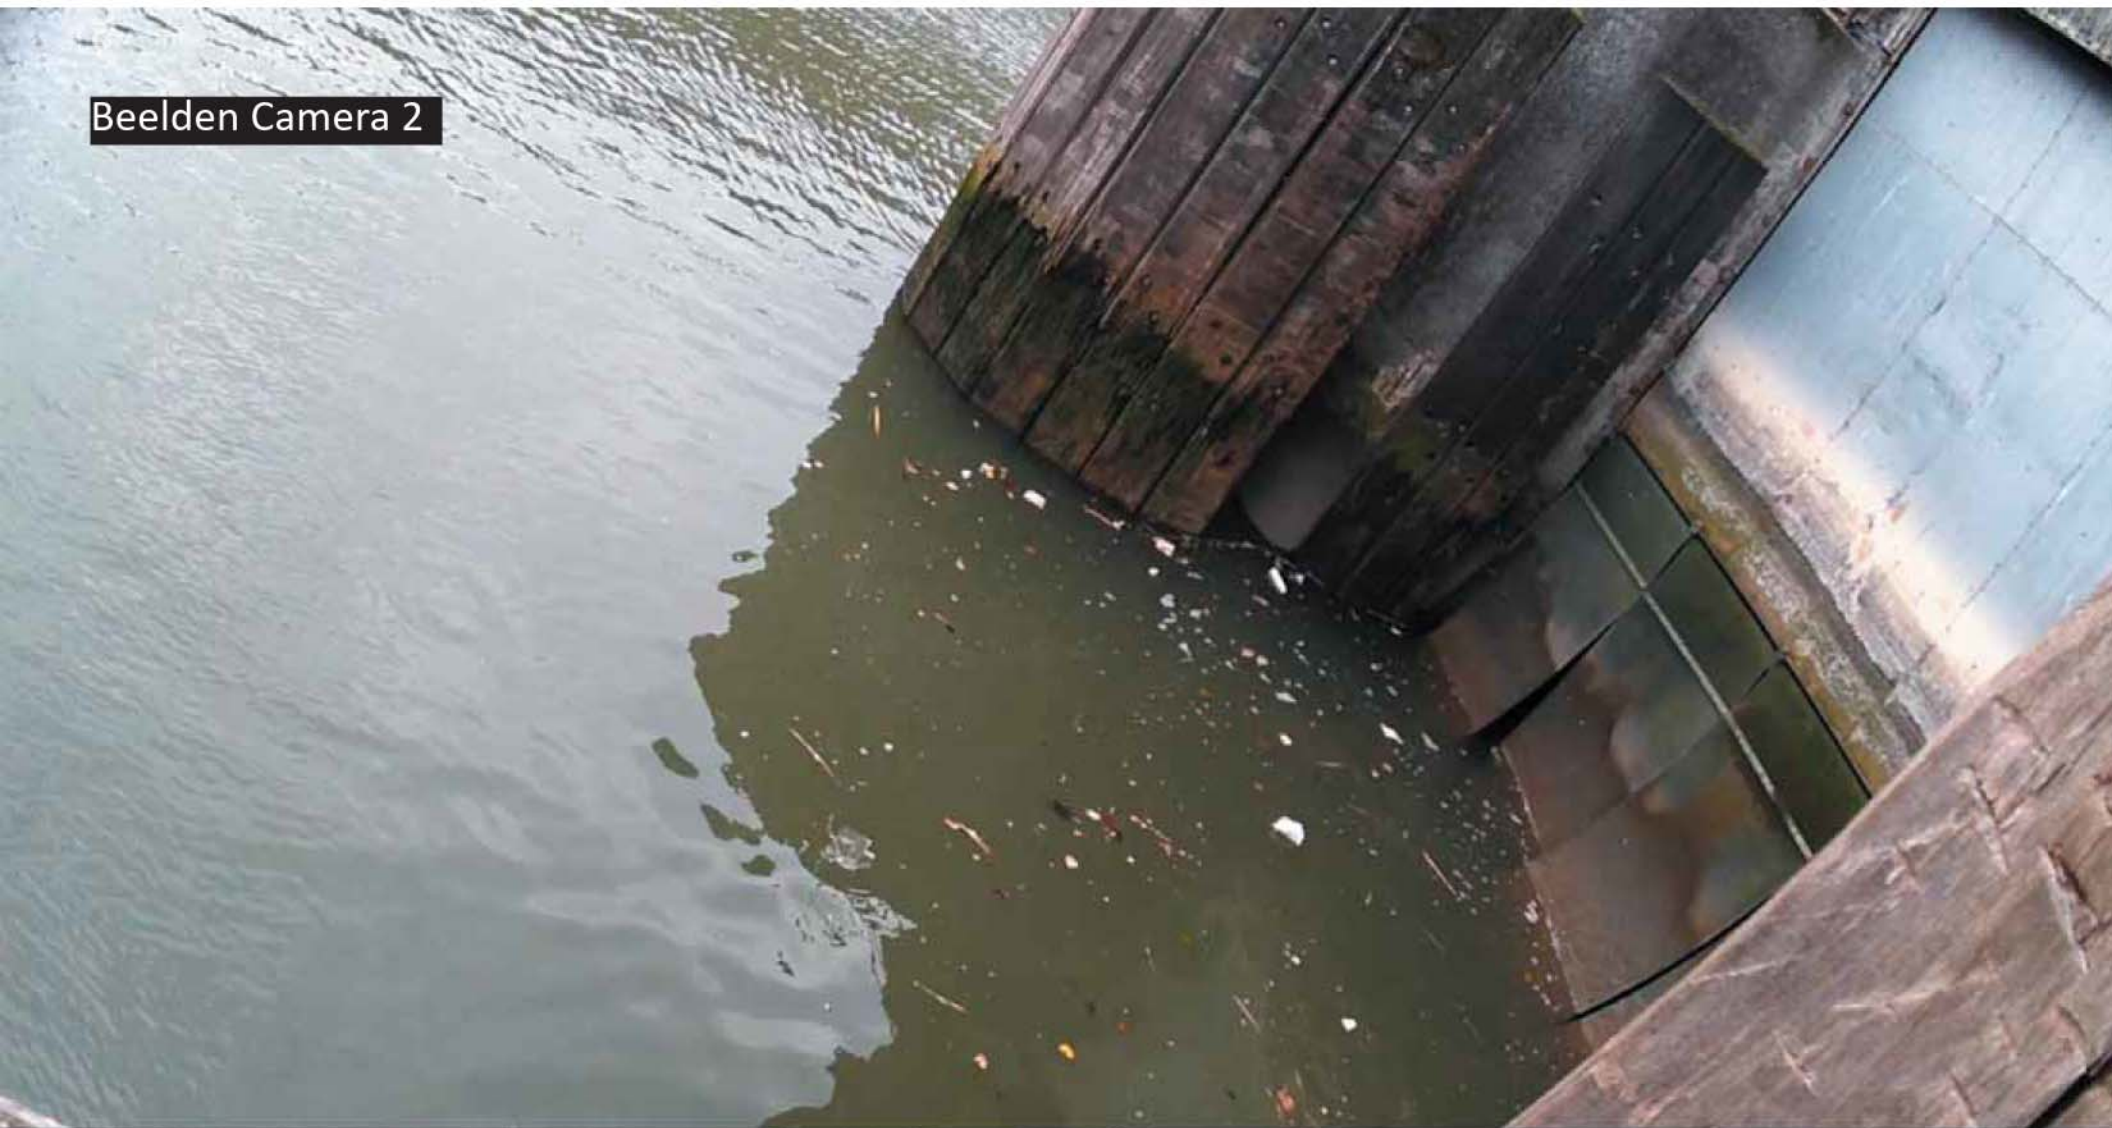
Beelden Camera 2

Camera 2 toont hoe drijfvuil zich verzameld voor de deur. Dit drijfvuil komt onder de slabben door, tussen de slabben onderling door en er (aan de zijkant) langs. Het beeld toont ook de openingen, die ontstaan tussen de onderling bewegende slabben.

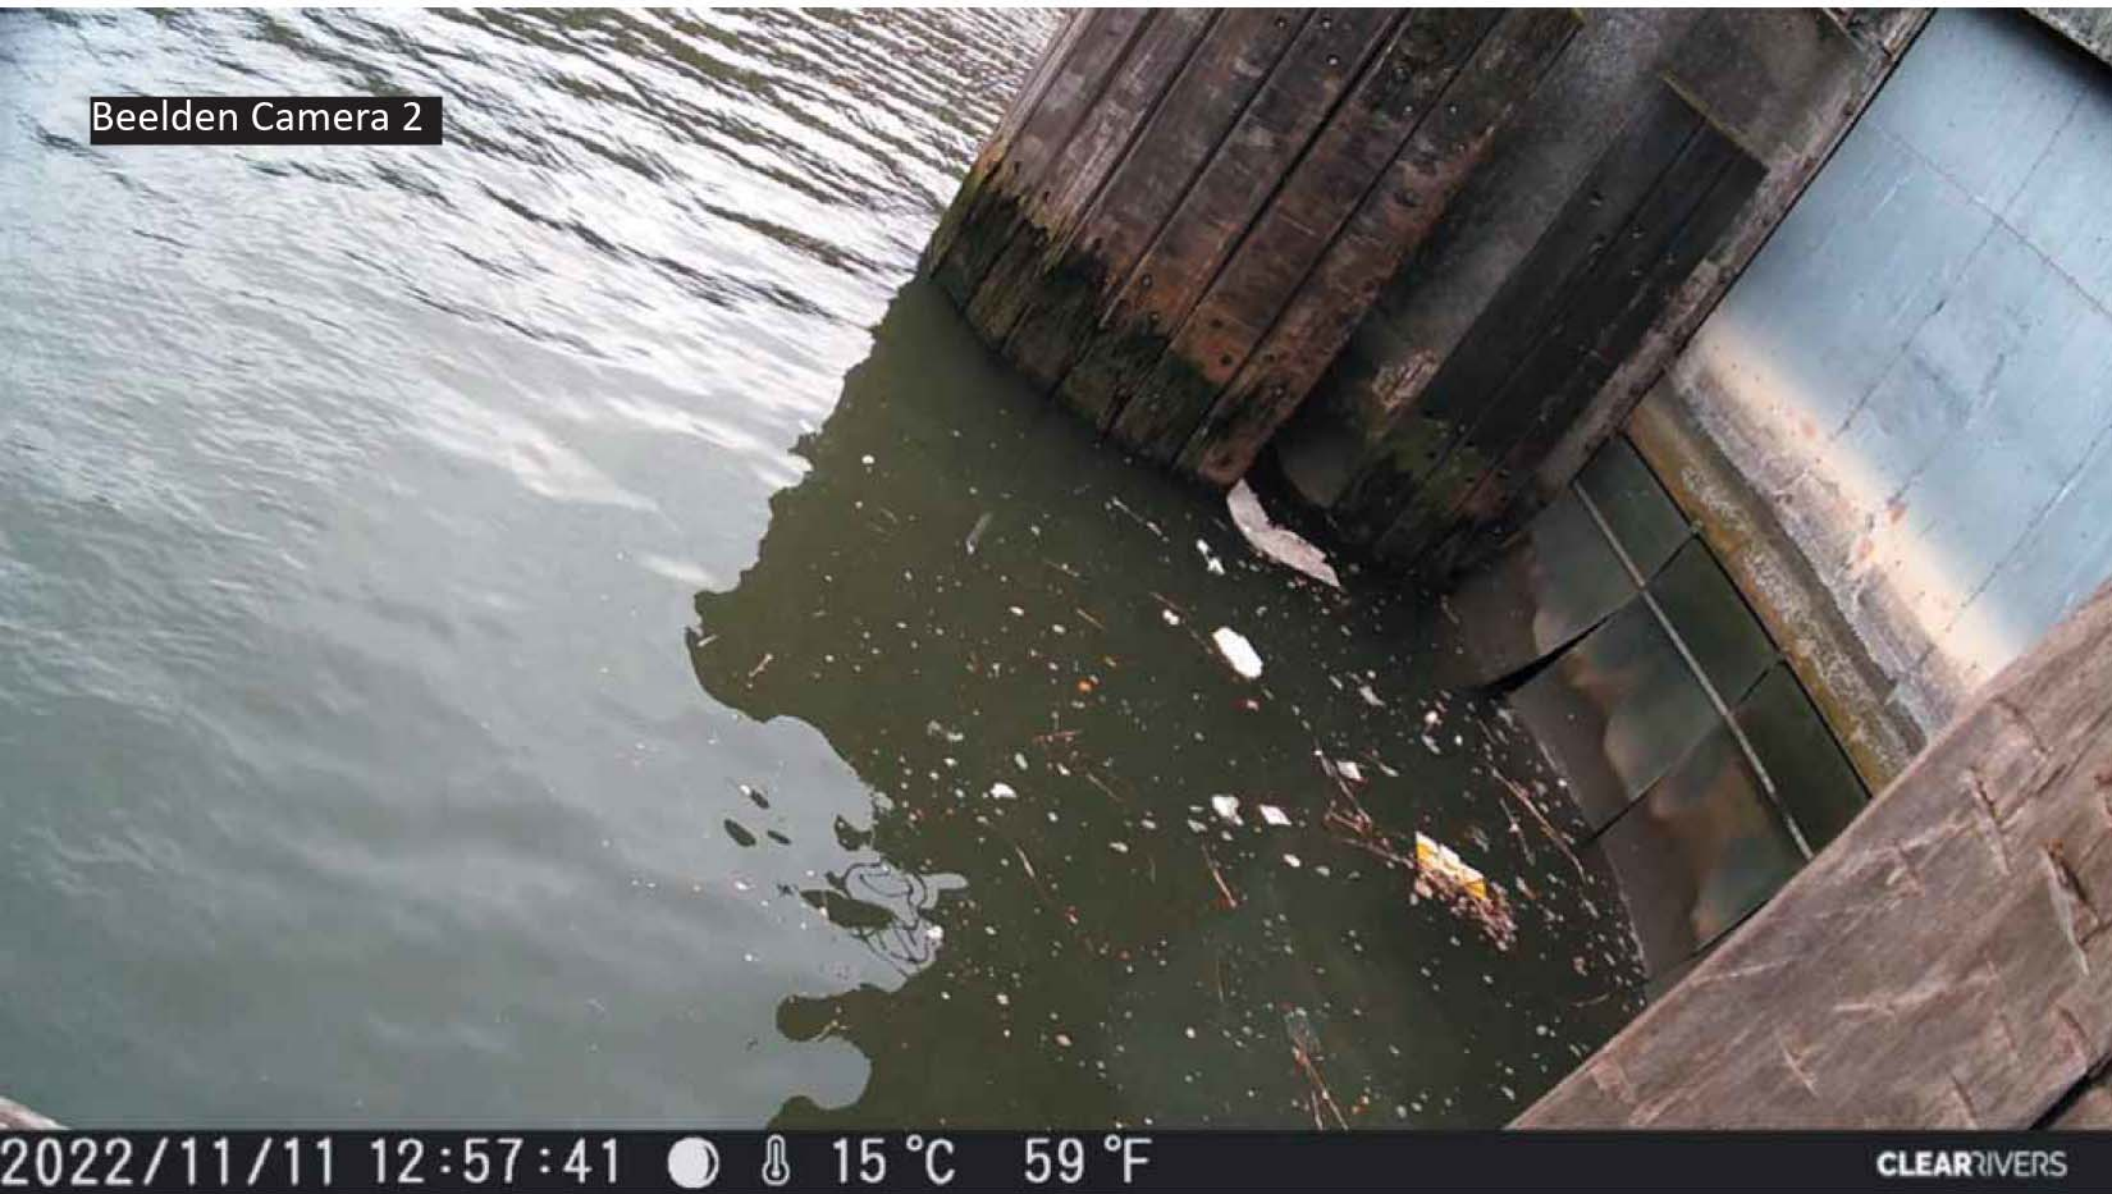
Beelden Camera 2

Camera 2 toont hoe drijfvuil zich verzameld voor de deur. Dit drijfvuil komt onder de slabben door, tussen de slabben onderling door en er (aan de zijkant) langs. Het beeld toont ook de openingen, die ontstaan tussen de onderling bewegende slabben.

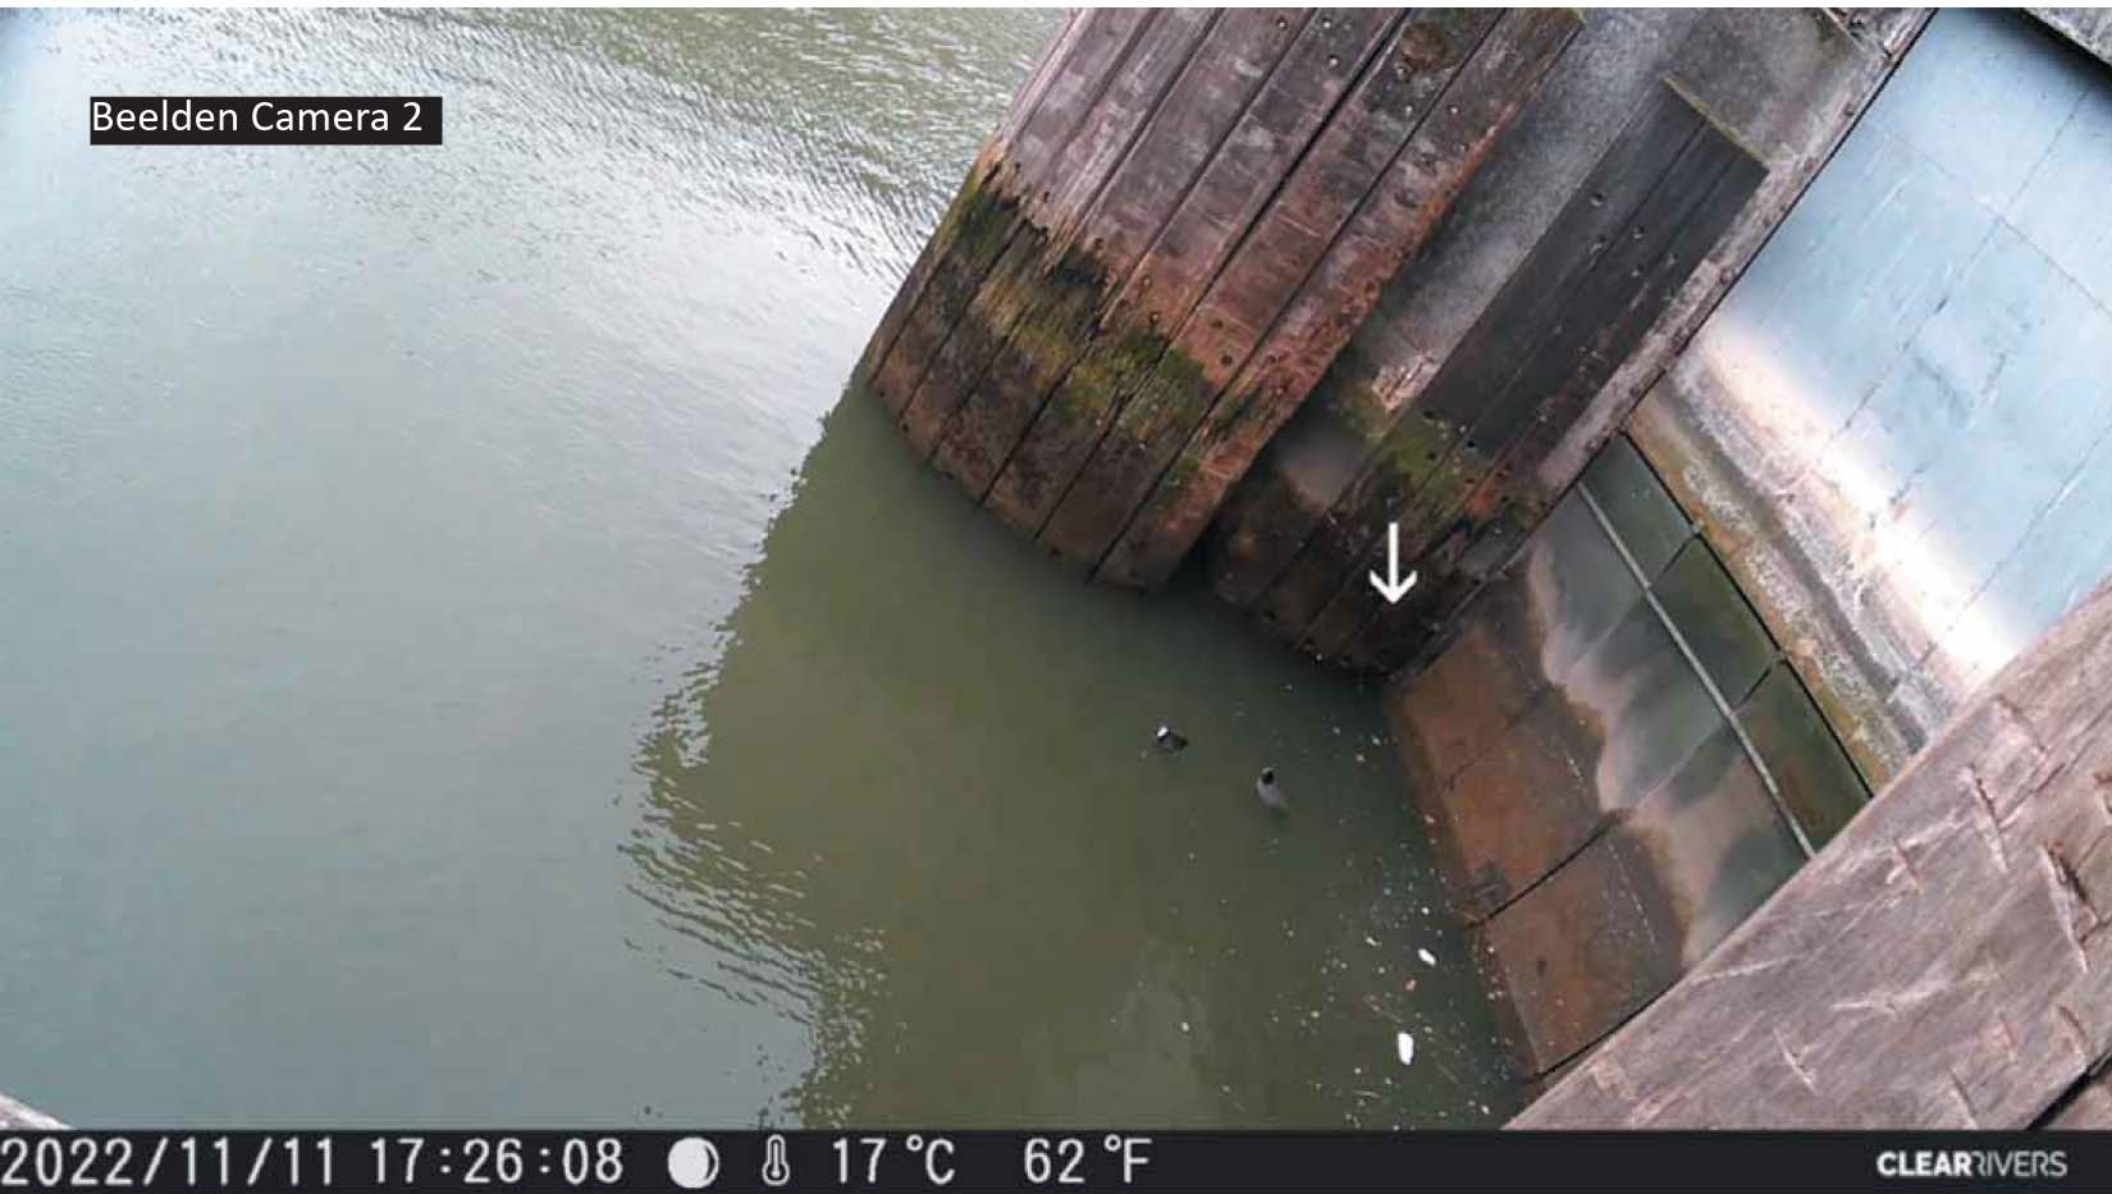
Beelden Camera 2

Camera 2 toont hoe drijfvuil zich verzameld voor de deur. Dit drijfvuil komt onder de slabben door, tussen de slabben onderling door en er (aan de zijkant) langs. Het drijfvuil trekt ook vogels aan.
