## Monitoring drijfvuil in de Keilehaven, Rotterdam

Februari 2023

# CLEARRIVERS

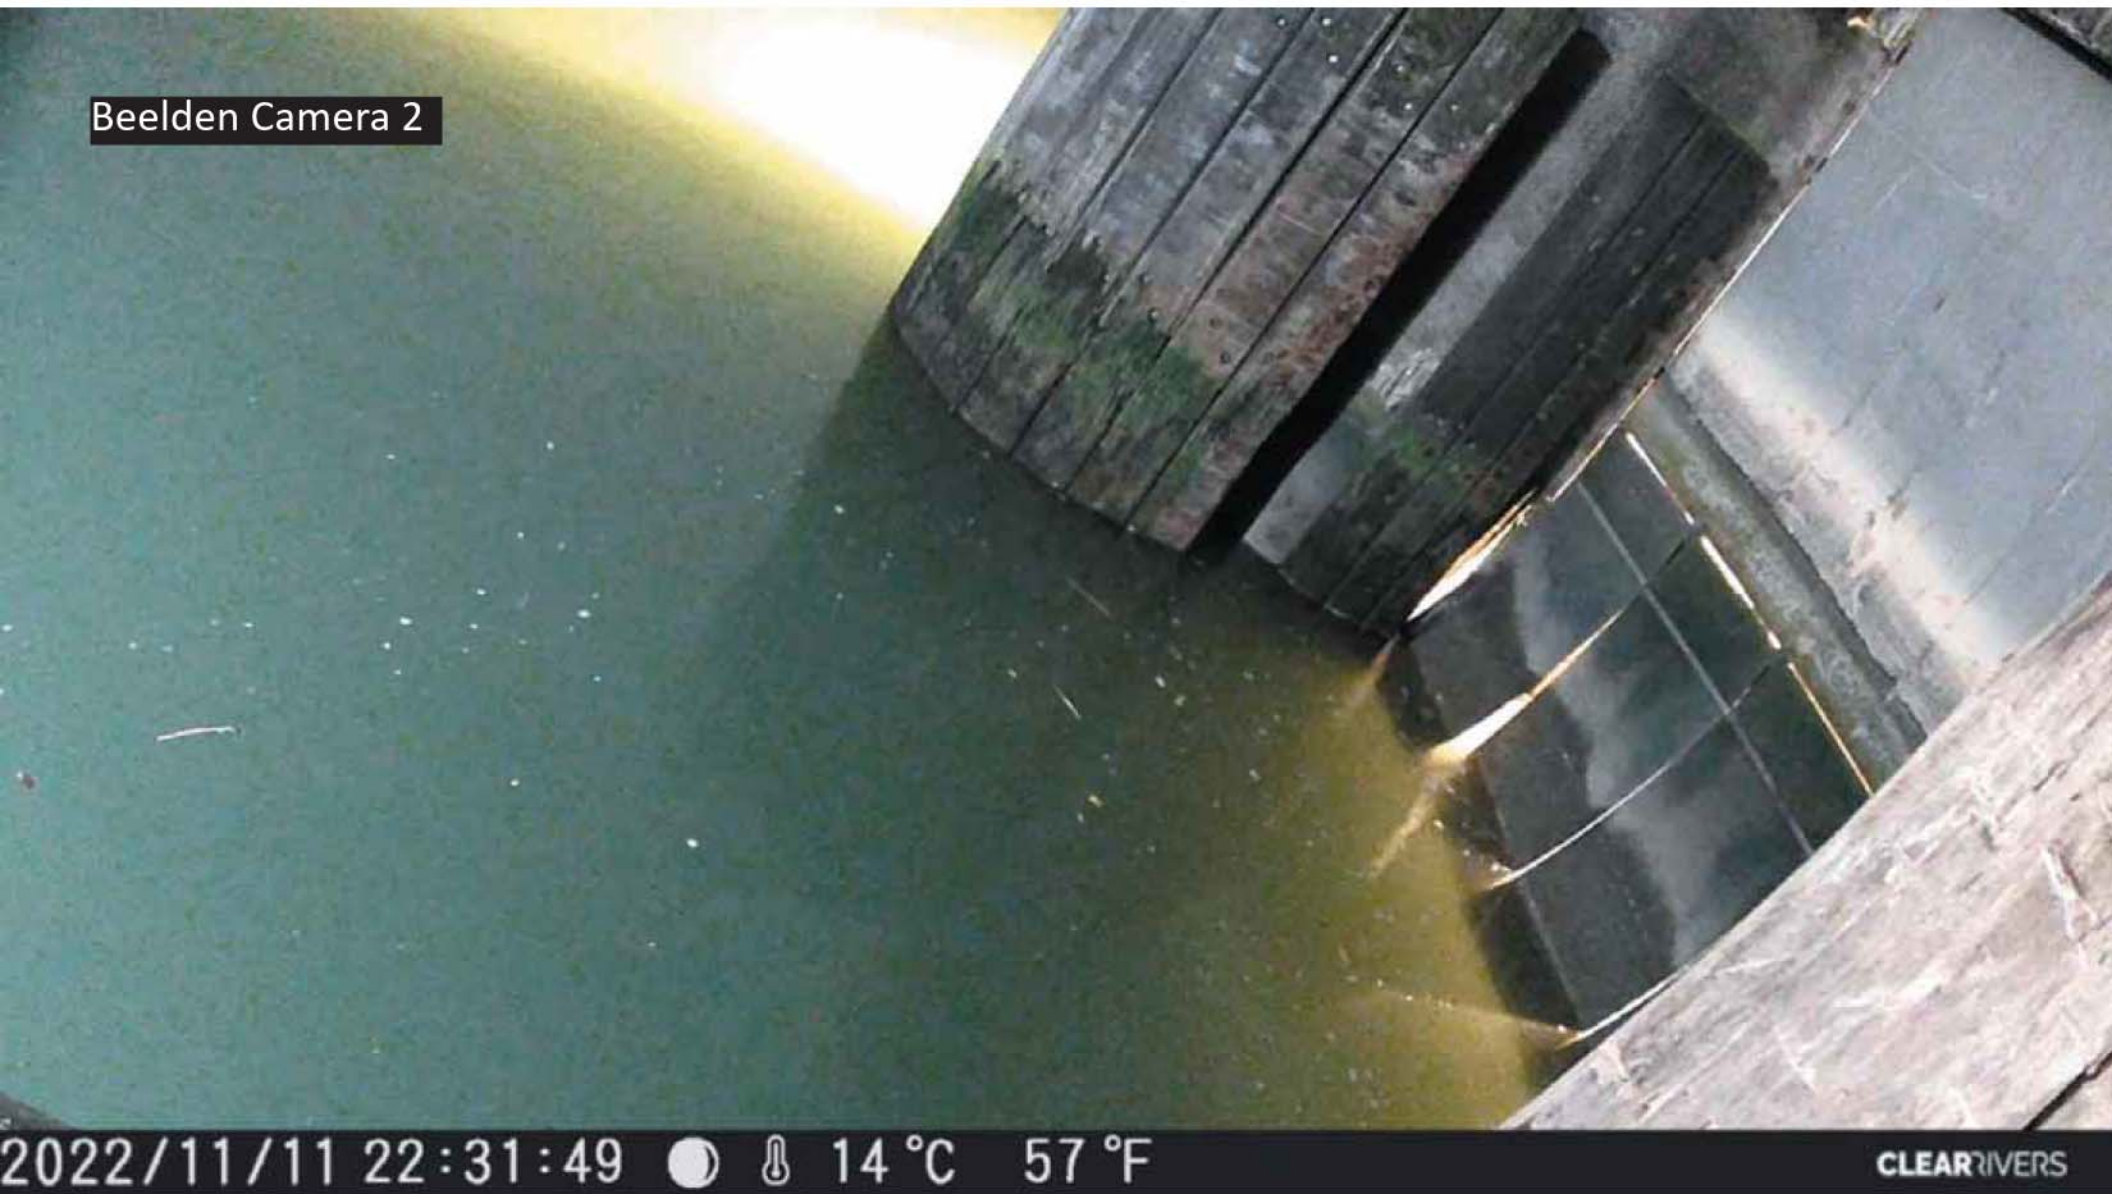
Beelden Camera 2

Camera 2 toont hoe drijfvuil zich verzameld voor de deur. Dit drijfvuil komt onder de slabben door, tussen de slabben onderling door en er (aan de zijkant) langs. Het beeld toont ook de openingen, die ontstaan tussen de onderling bewegende slabben.

Het meest eenvoudig en betekenisvol lijkt de verbetering van de afsluiting van de twee verticale deuren van de AVR hal. Hier zien wij het meeste drijfvuil ontsnappen. Door een andere of betere afdichting kan dit grotendeels voorkomen worden. Daarbij zal (het personeel van) AVR het ontstaan van drijfvuil moeten voorkomen. Het opschonen van het gangboord en luiken van de duwbakken is een kleine moeite, maar is zelfs tijdens de monitoring verzuimd. Hetzelfde geldt voor het uit het water vissen van afval, dat binnen de loods in het water komt. Ook dit voorkomt, dat het drijfvuil verder de haven in komt. Dit vergt echter een andere werkhouding en beter toezicht.

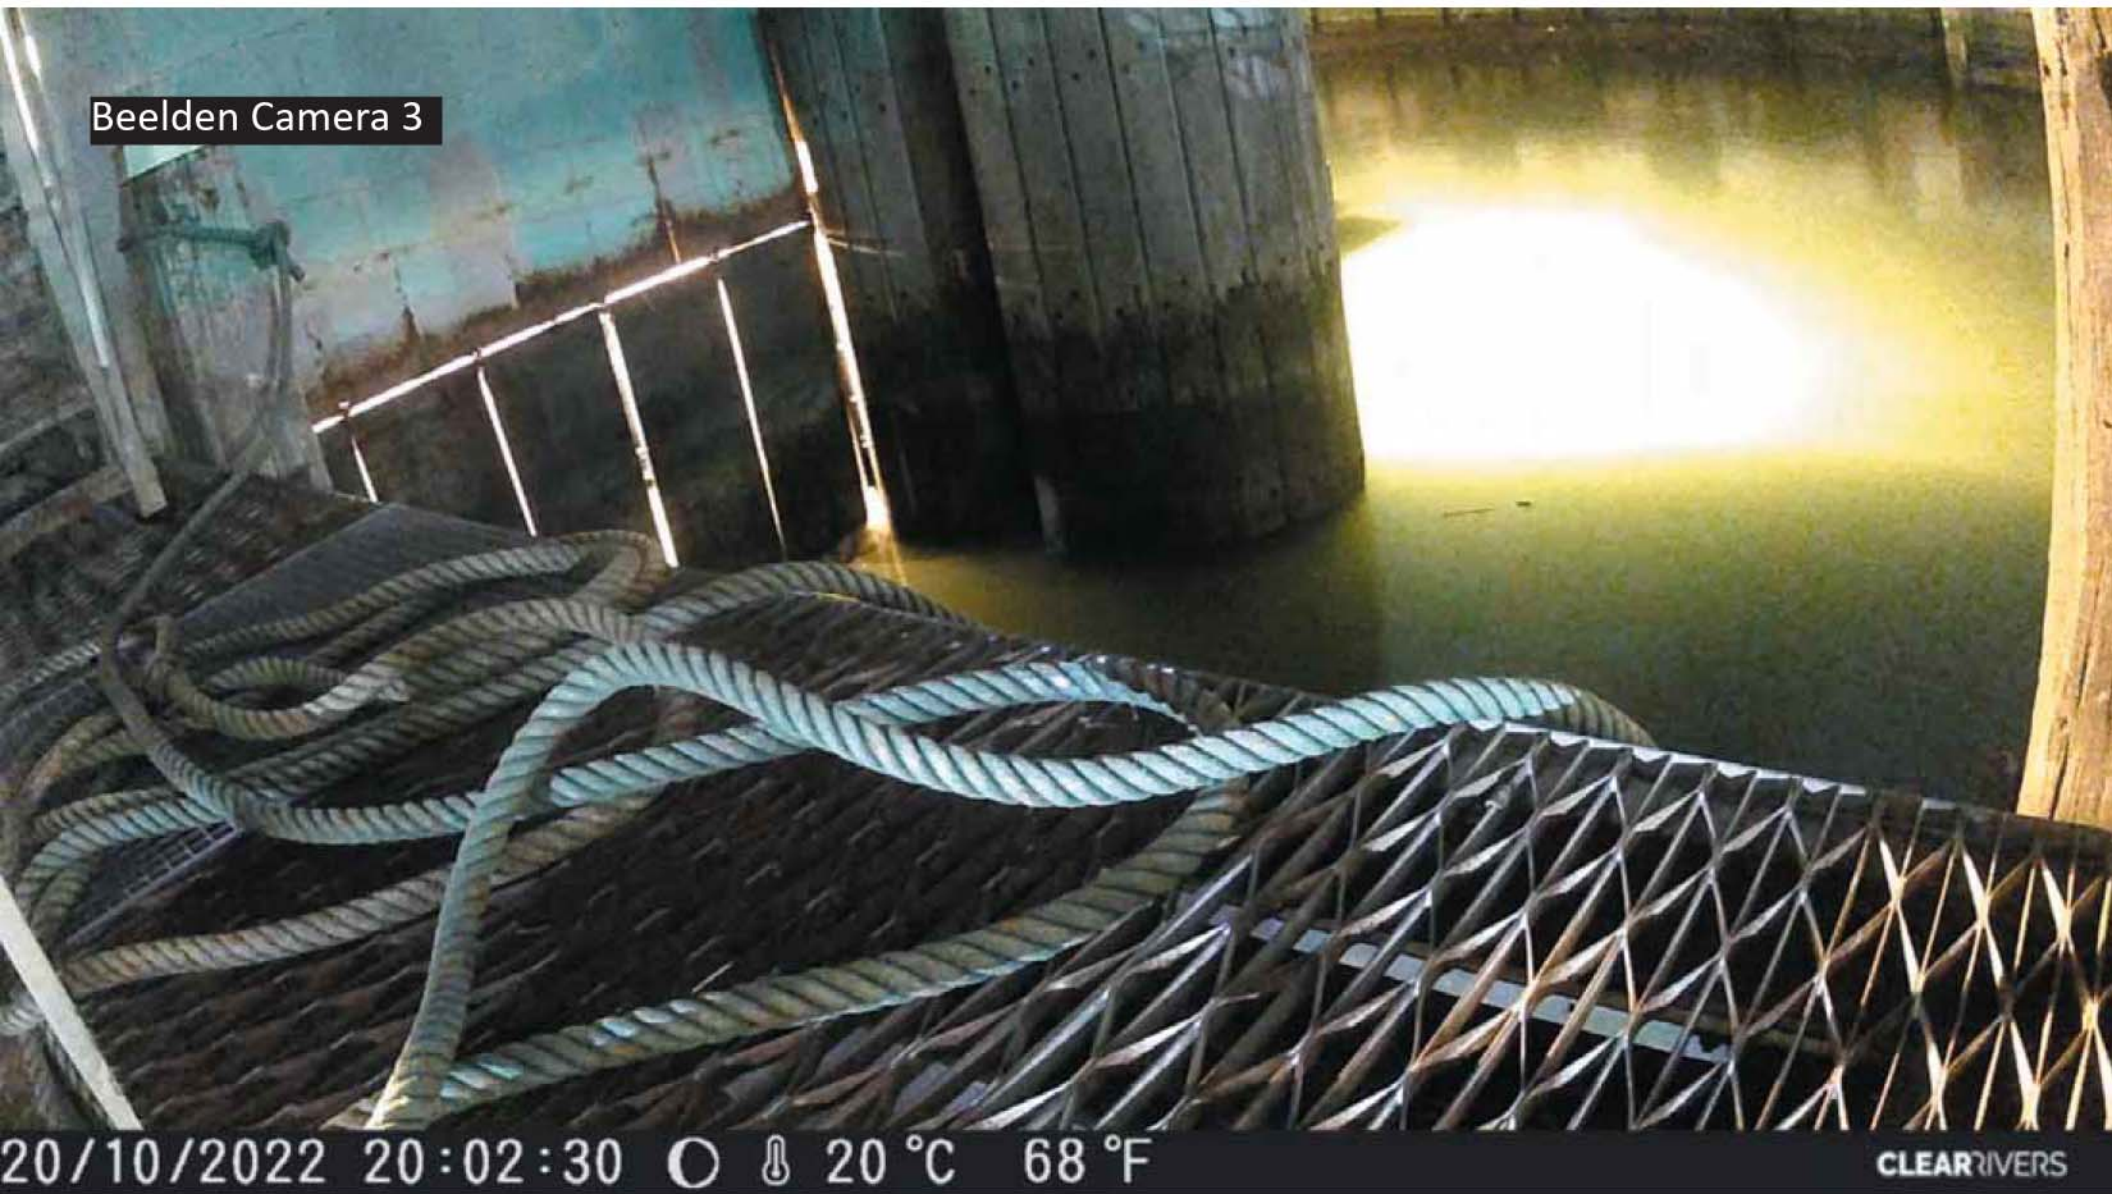
Beelden Camera 3

Camera 3 toont hoe drijfvuil zich verzameld voor de deur. Dit drijfvuil komt onder de slabben door, tussen de slabben onderling door en er (aan de zijkant) langs. Het beeld toont ook de openingen, die ontstaan tussen de onderling bewegende slabben.

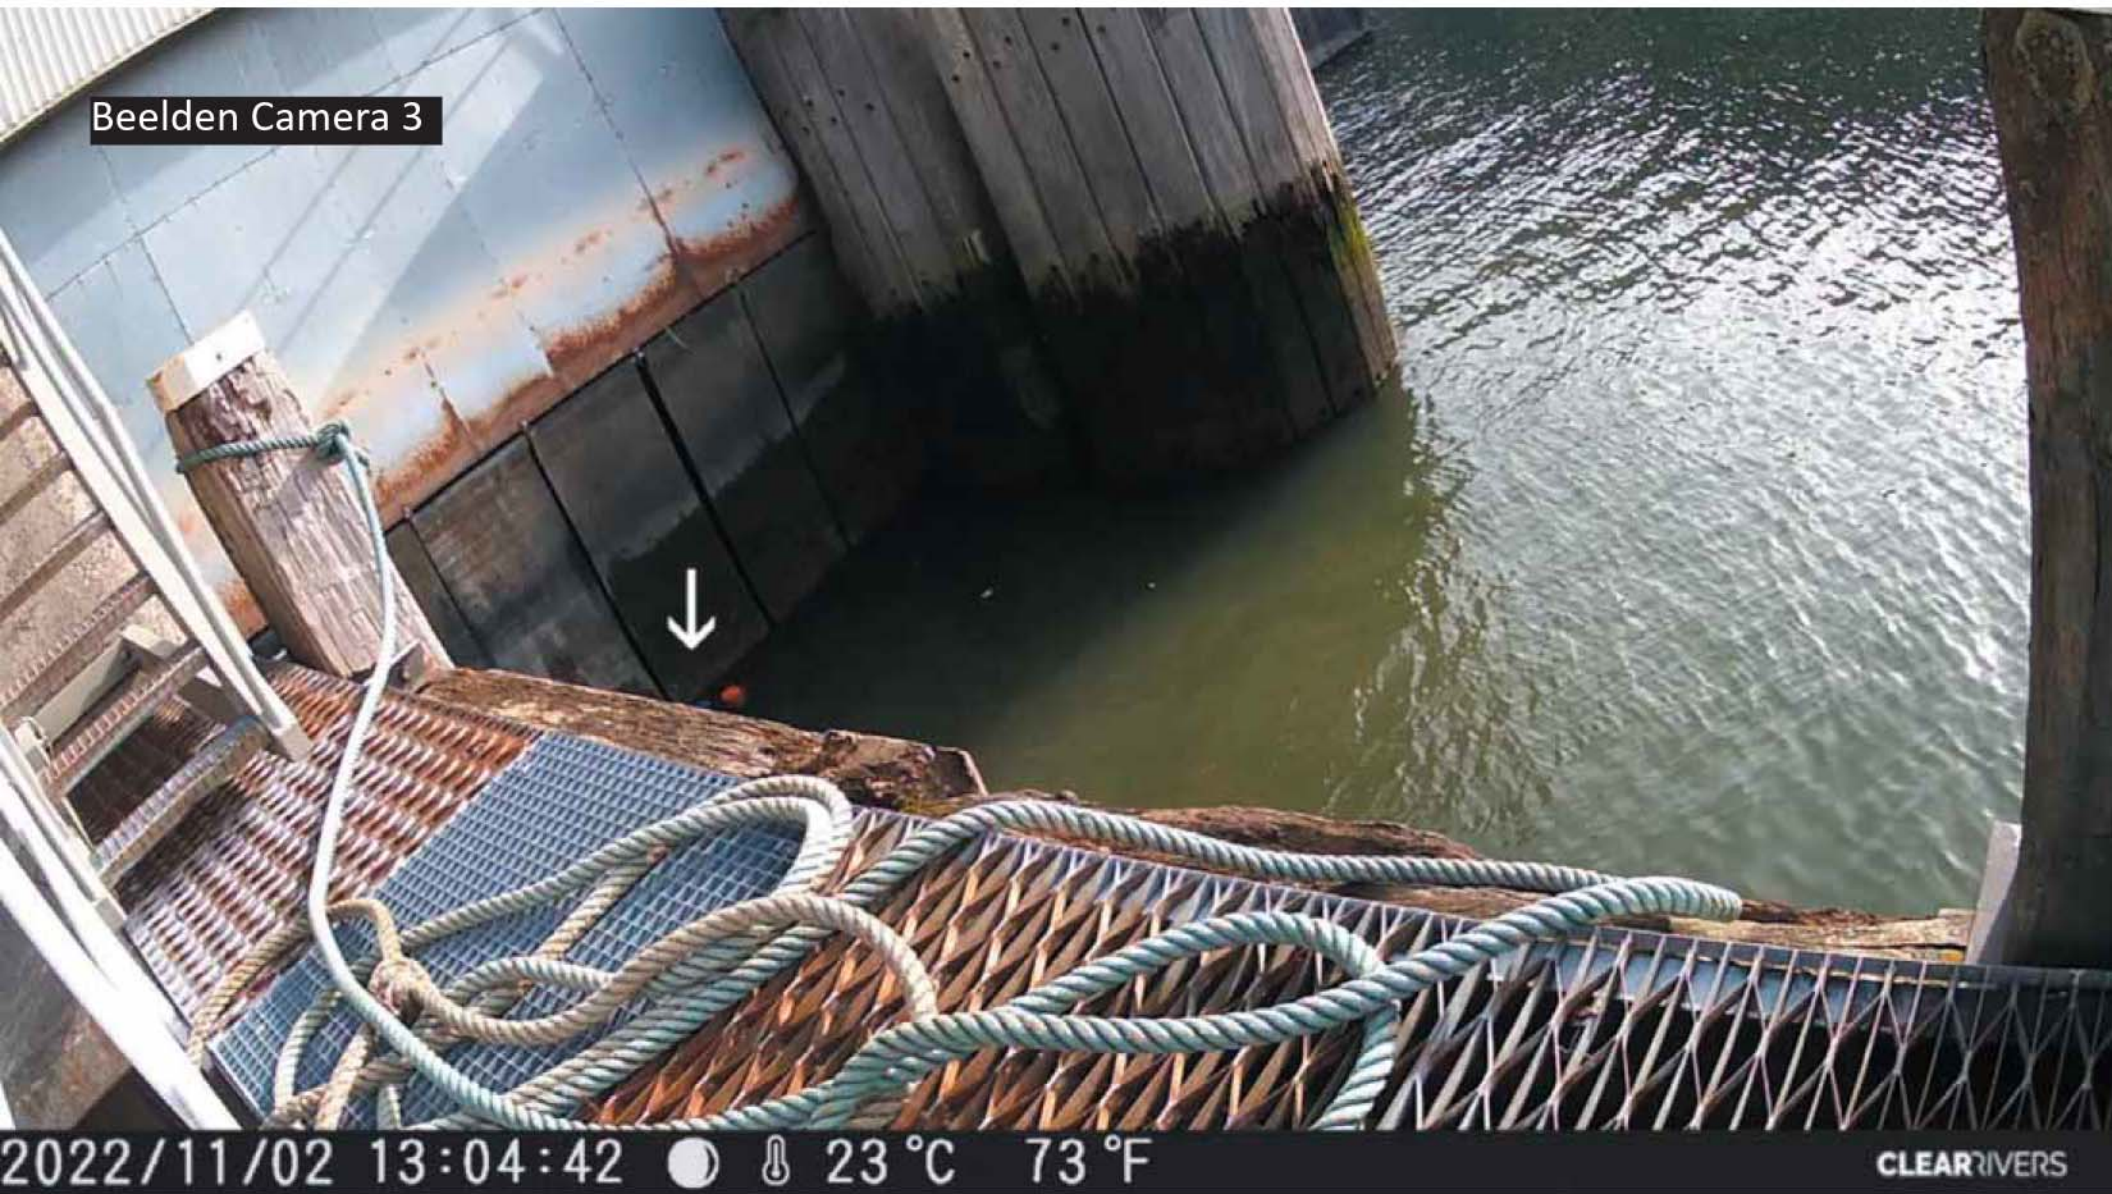
Beelden Camera 3

Camera 3 toont hoe drijfvuil zich verzameld voor de deur. Dit drijfvuil komt onder de slabben door, tussen de slabben onderling door en er (aan de zijkant) langs. Het beeld toont ook de openingen, die ontstaan tussen de onderling bewegende slabben.

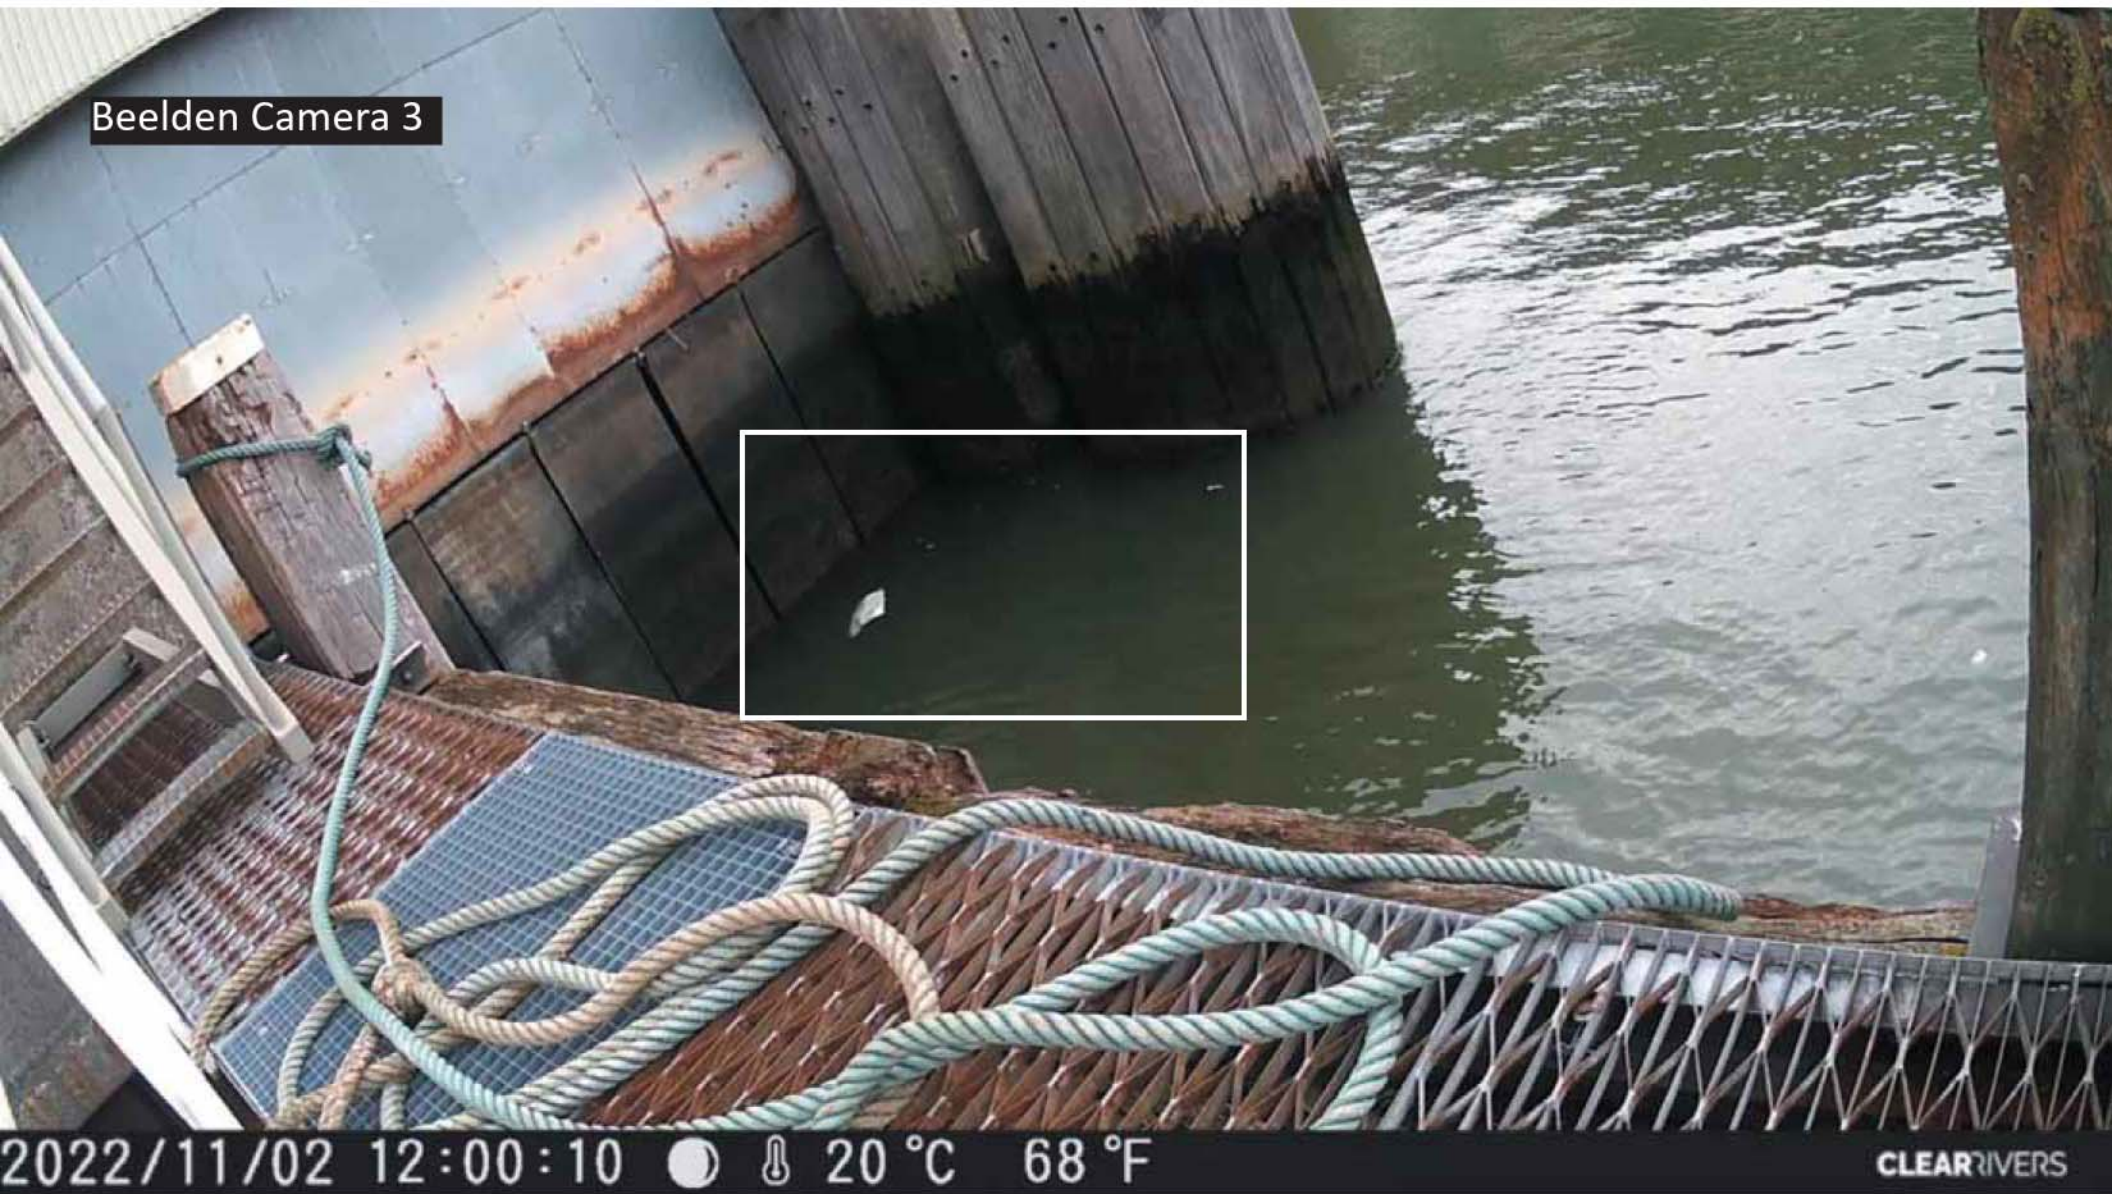
Beelden Camera 3

Camera 3 toont hoe drijfvuil zich verzameld voor de deur. Dit drijfvuil komt onder de slabben door, tussen de slabben onderling door en er (aan de zijkant) langs. Het beeld toont ook de openingen, die ontstaan tussen de onderling bewegende slabben.

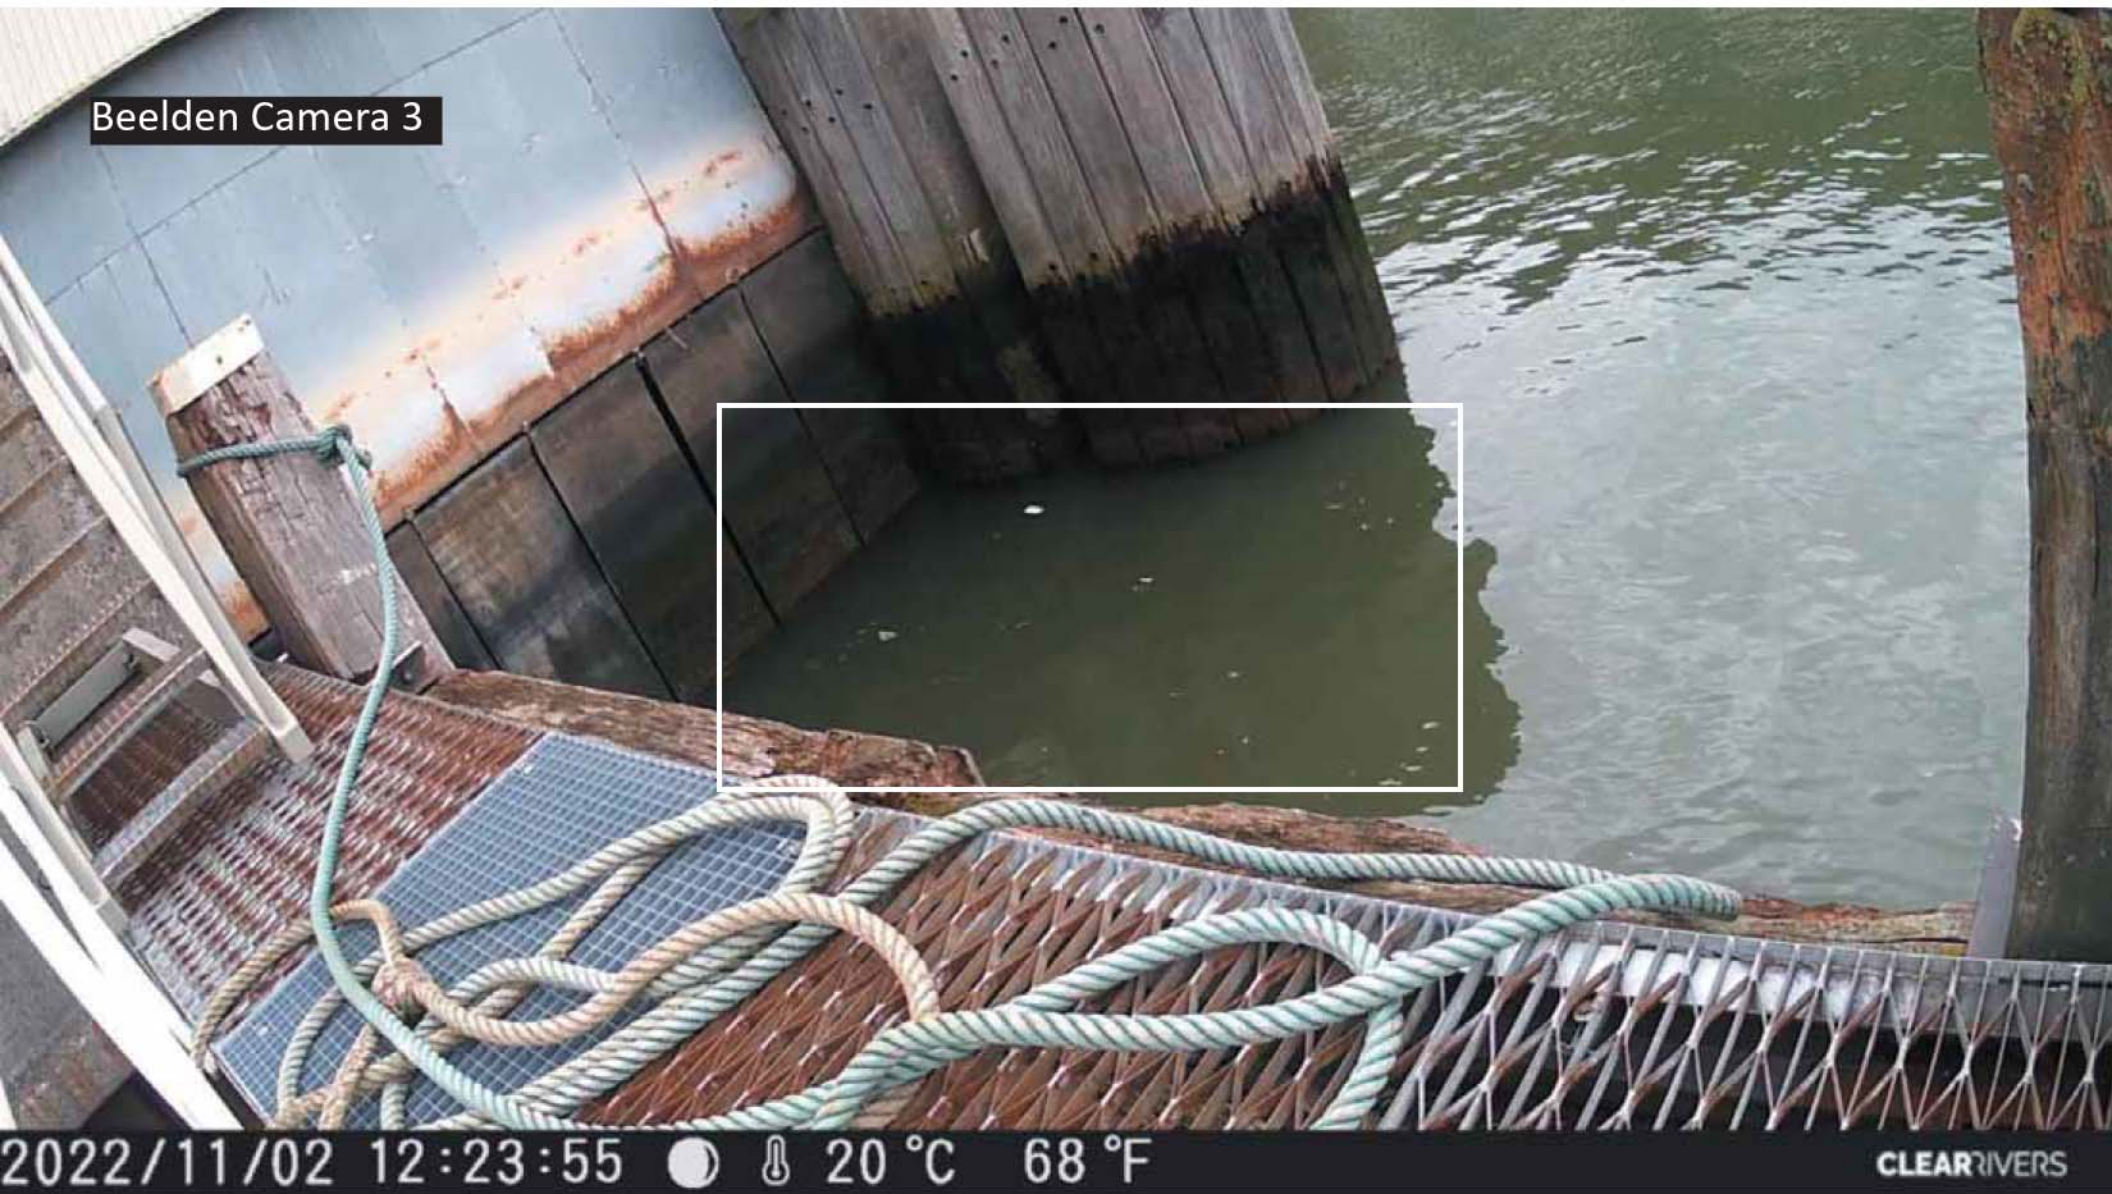
Beelden Camera 3

Camera 3 toont hoe drijfvuil zich verzameld voor de deur. Dit drijfvuil komt onder de slabben door, tussen de slabben onderling door en er (aan de zijkant) langs. Het beeld toont ook de openingen, die ontstaan tussen de onderling bewegende slabben.

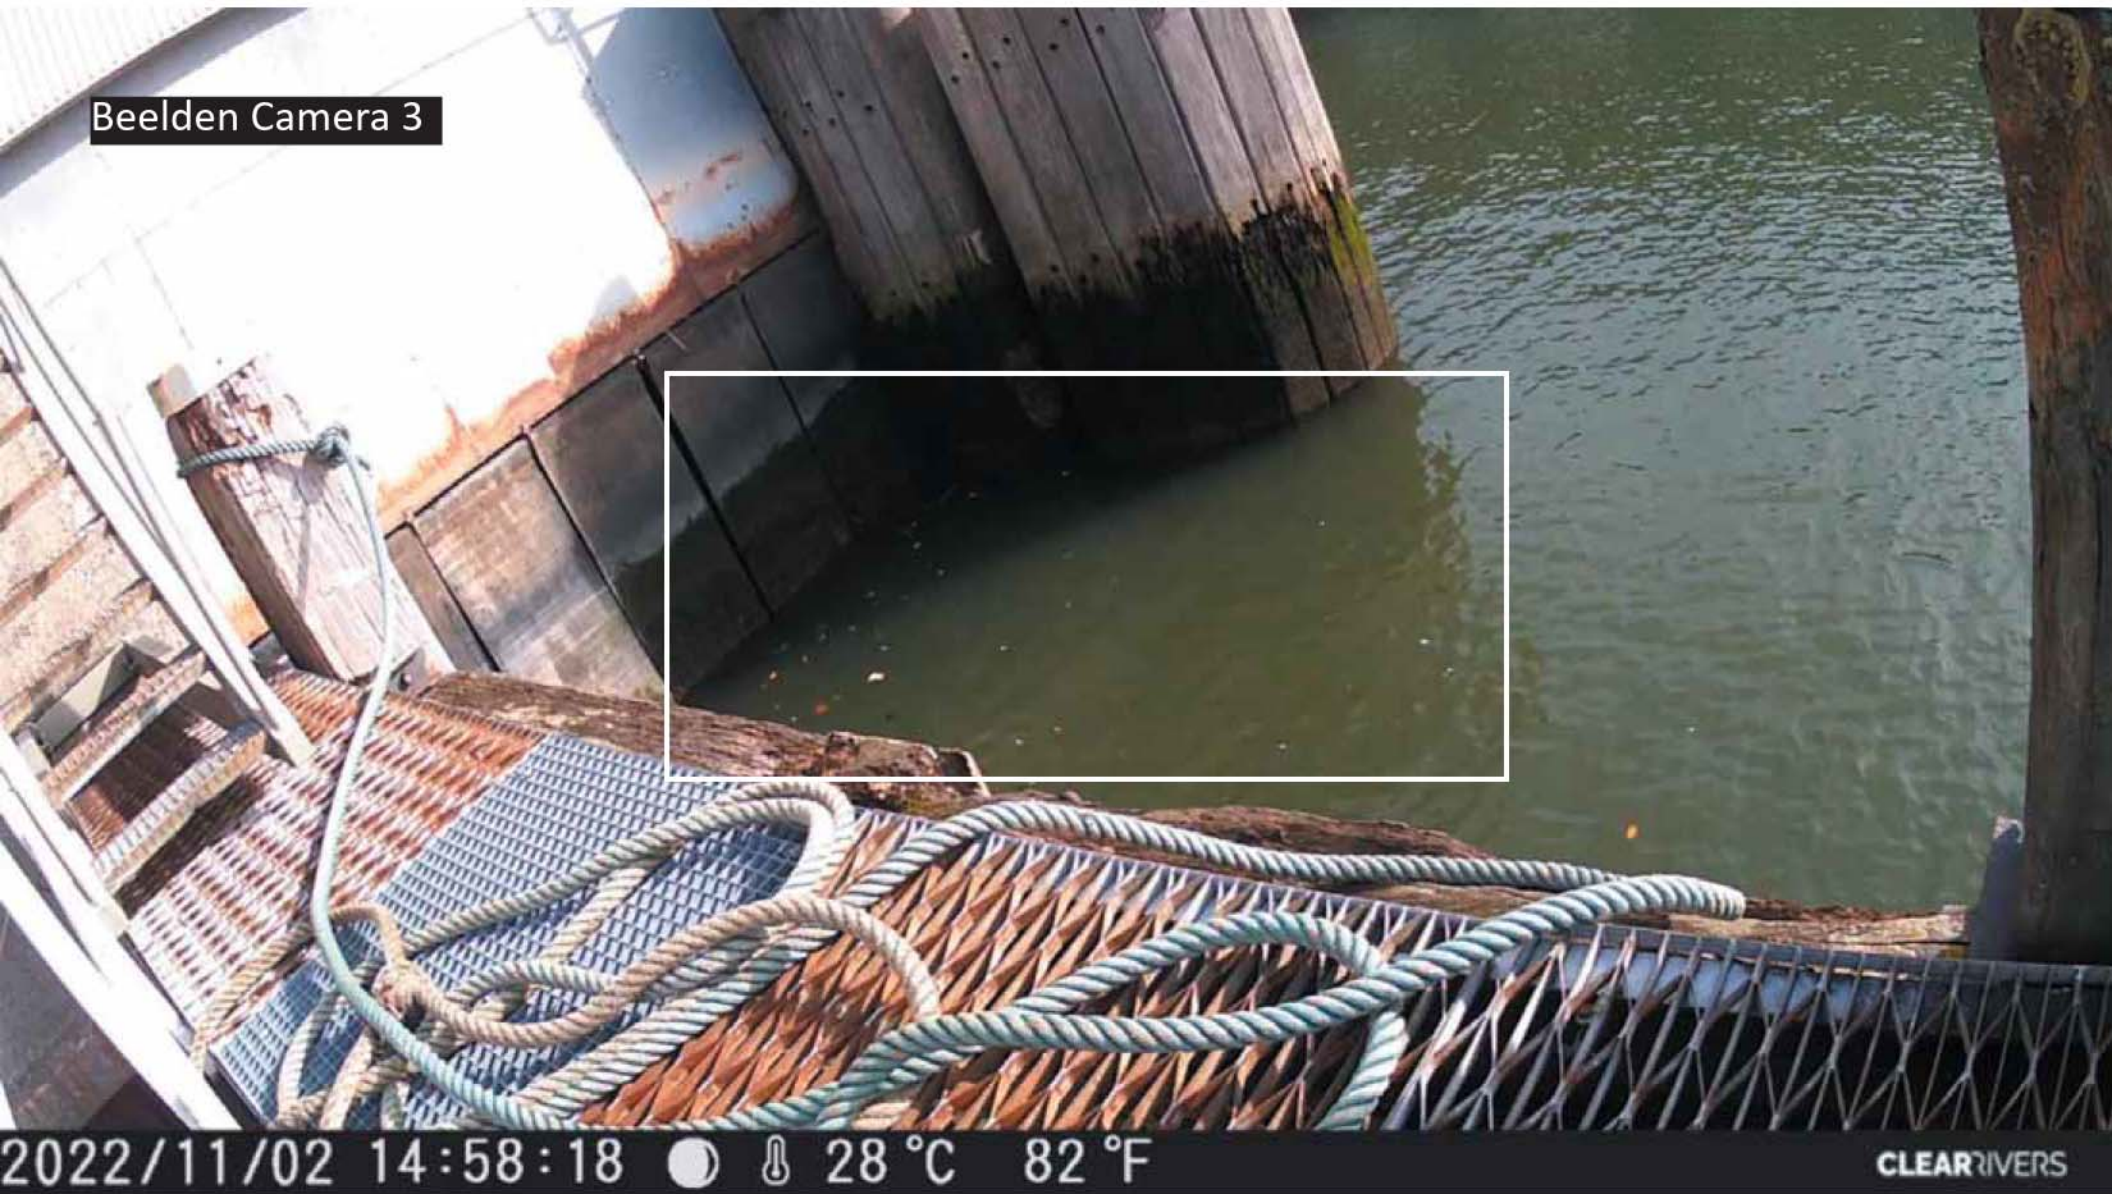
Beelden Camera 3

Camera 3 toont hoe drijfvuil zich verzameld voor de deur. Dit drijfvuil komt onder de slabben door, tussen de slabben onderling door en er (aan de zijkant) langs. Het beeld toont ook de openingen, die ontstaan tussen de onderling bewegende slabben.

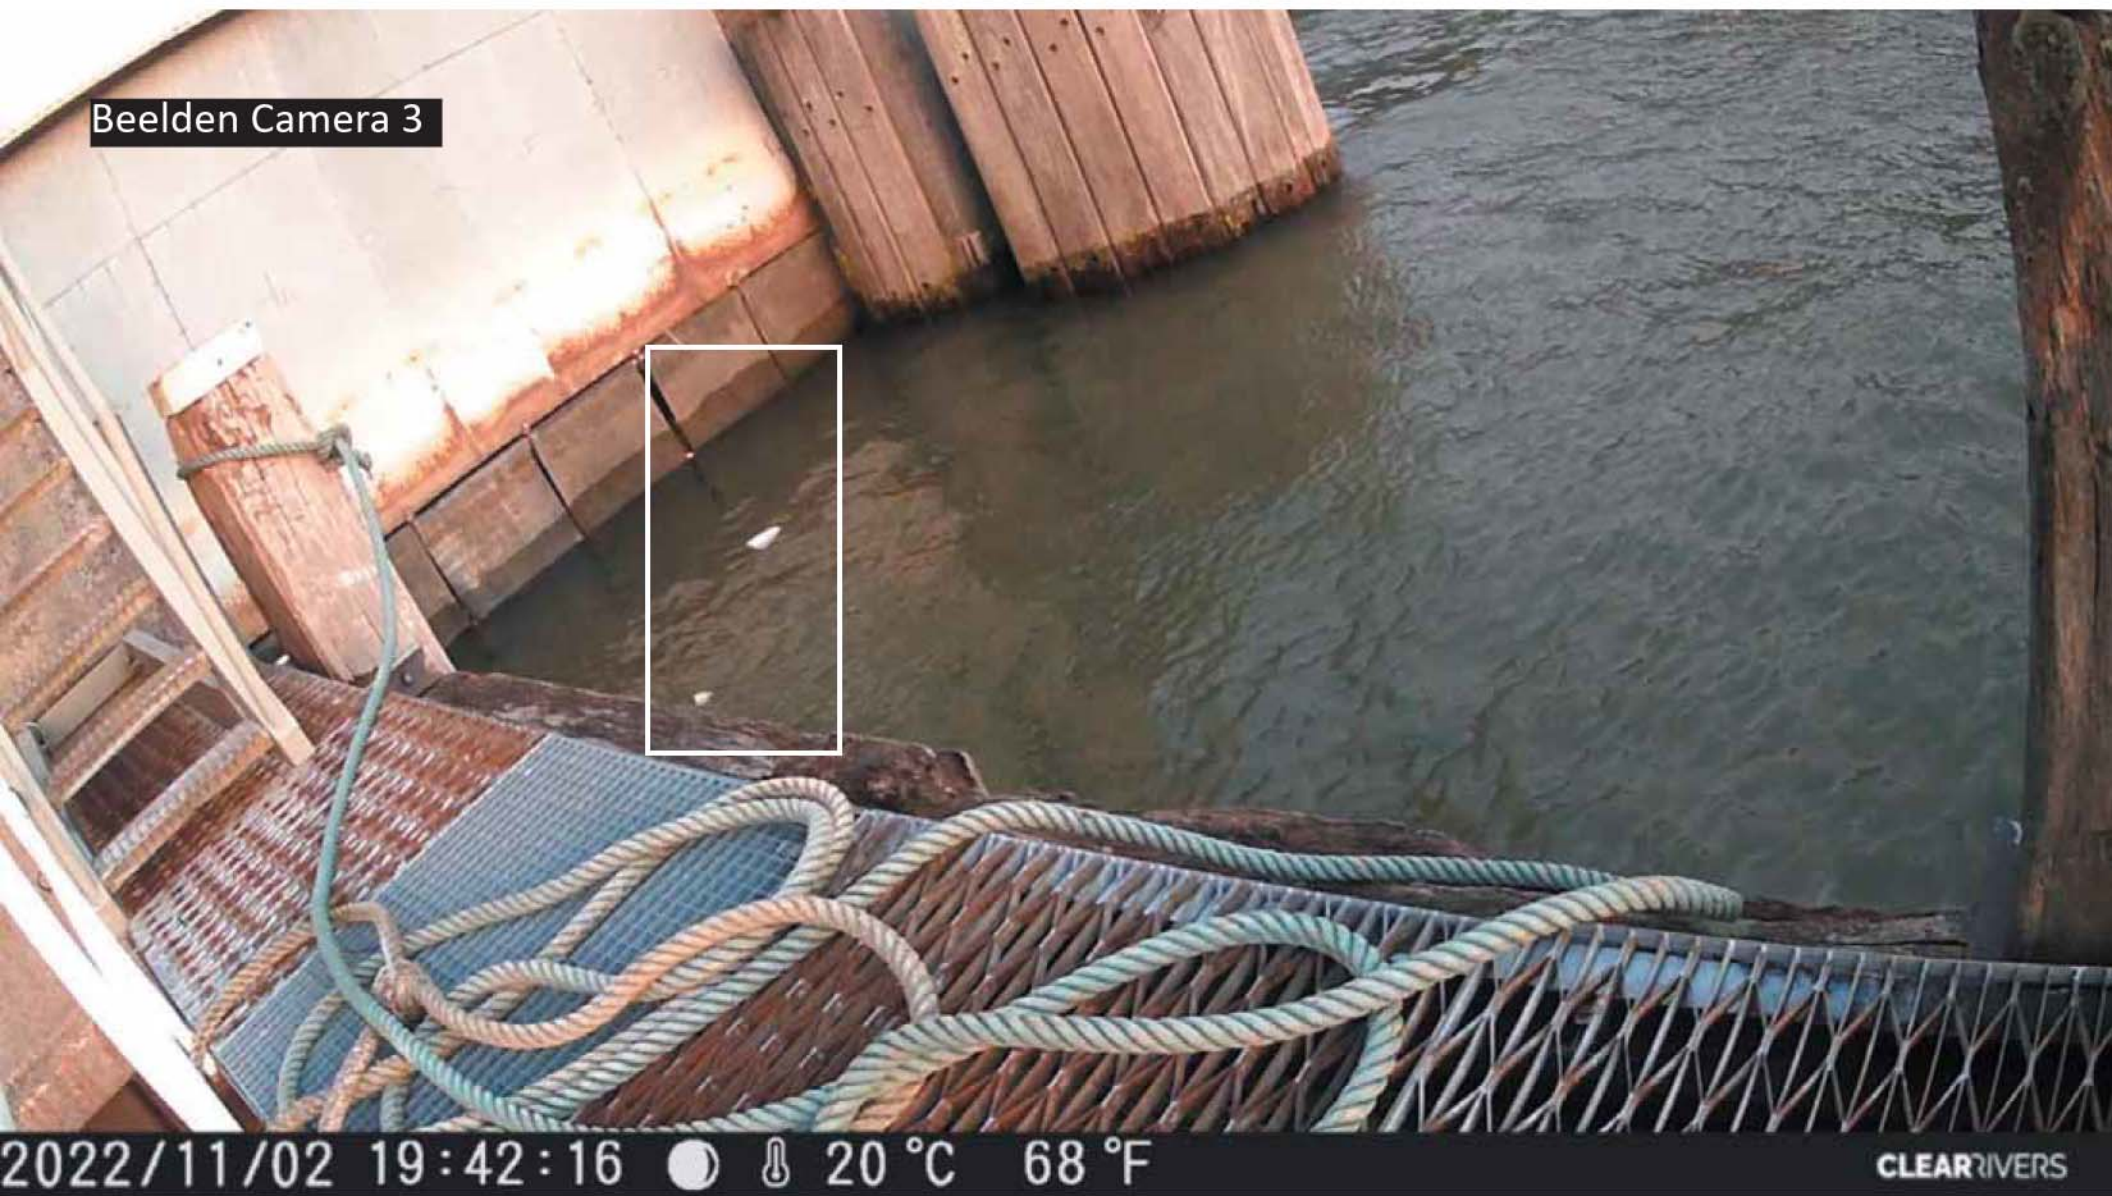
Beelden Camera 3

Camera 3 toont hoe drijfvuil zich verzameld voor de deur. Dit drijfvuil komt onder de slabben door, tussen de slabben onderling door en er (aan de zijkant) langs. Het beeld toont ook de openingen, die ontstaan tussen de onderling bewegende slabben.

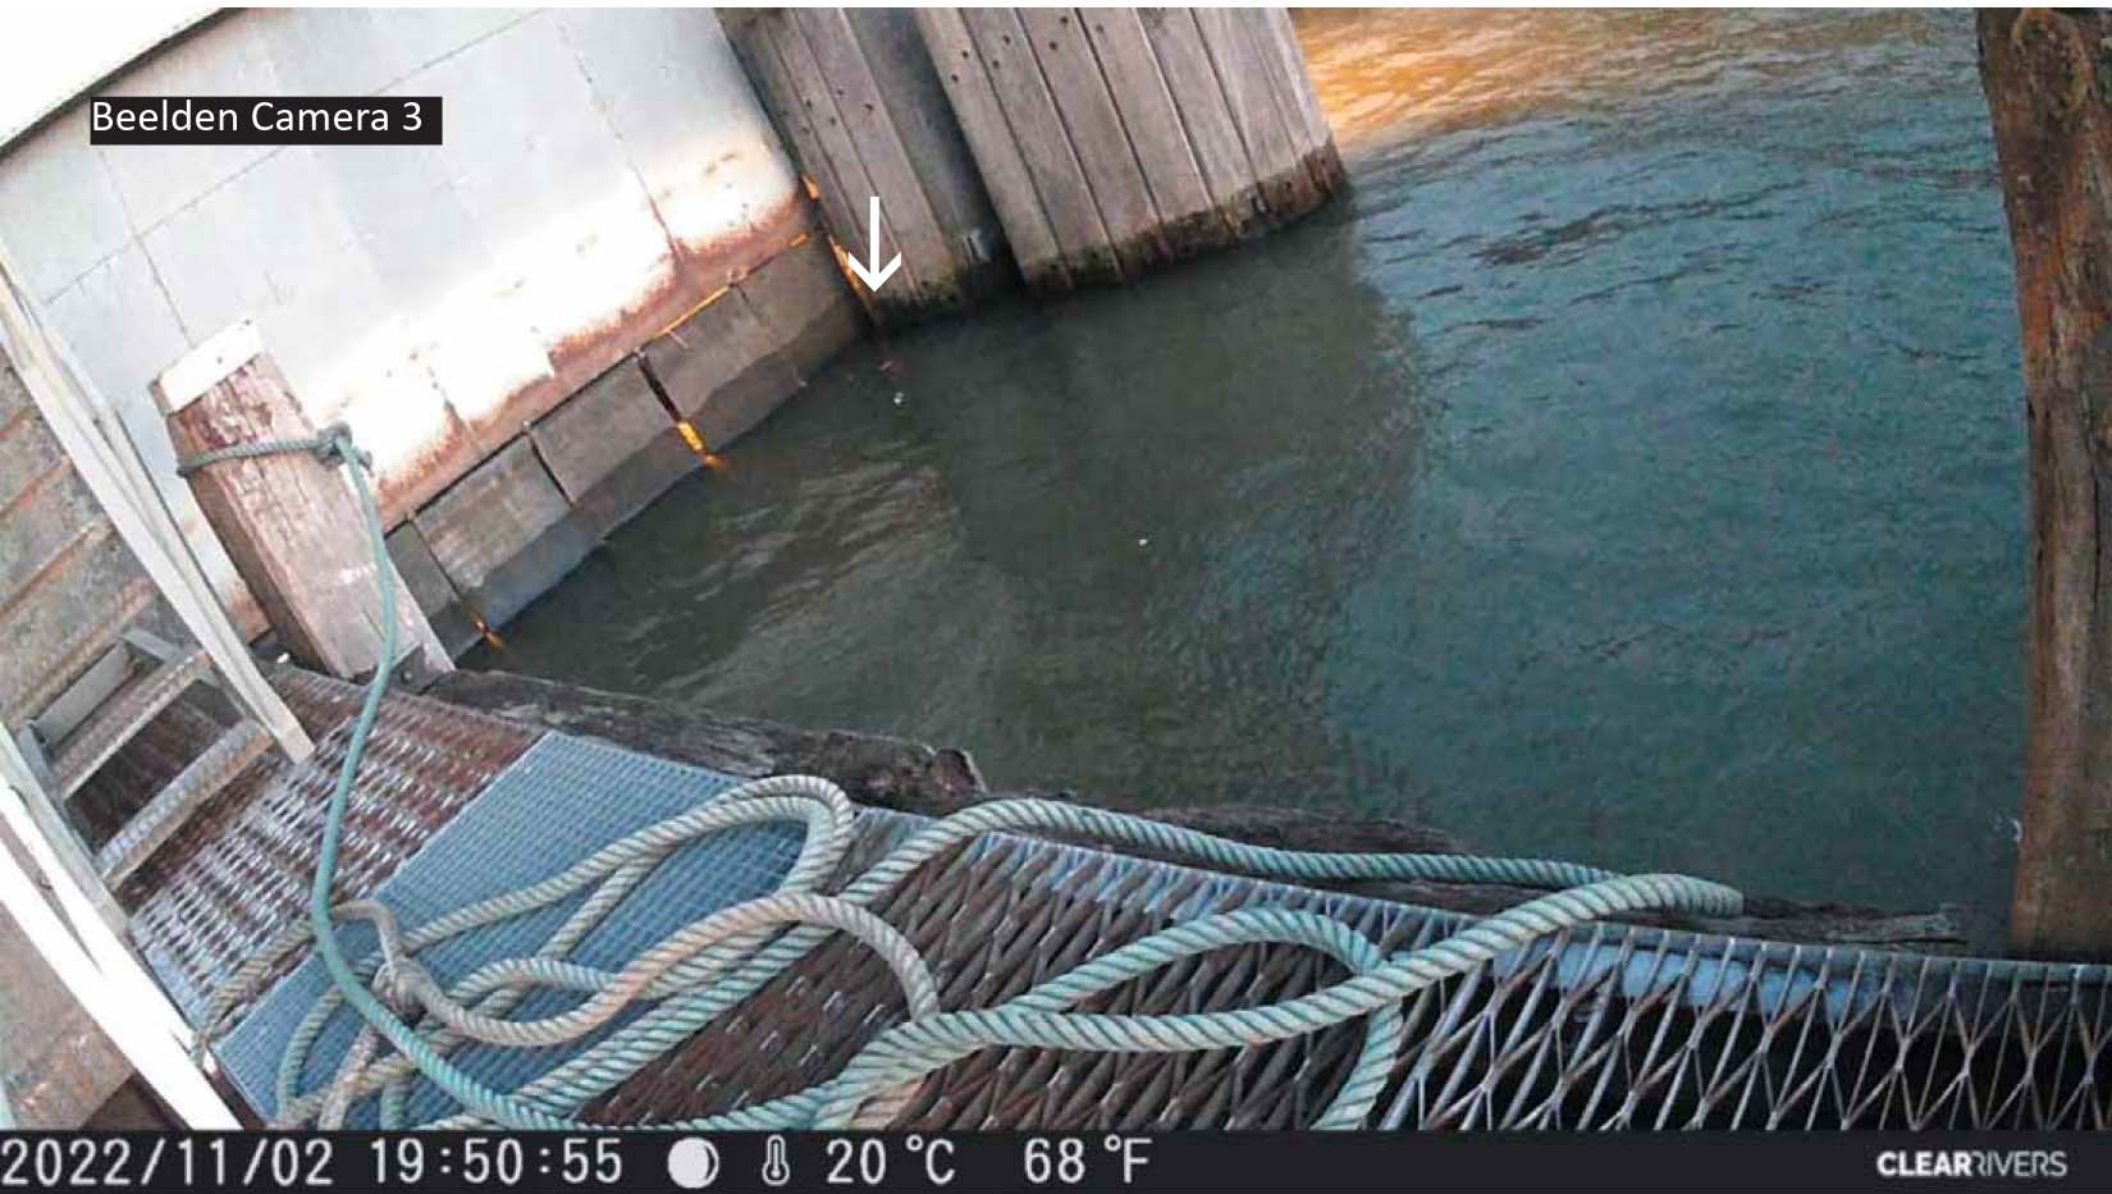
Beelden Camera 3

Camera 3 toont hoe drijfvuil zich verzameld voor de deur. Dit drijfvuil komt er, aan de zijkant langs. Het beeld toont ook de openingen, die ontstaan tussen de onderling bewegende slabben.
