## Monitoring drijfvuil in de Keilehaven, Rotterdam

Februari 2023

# CLEARRIVERS

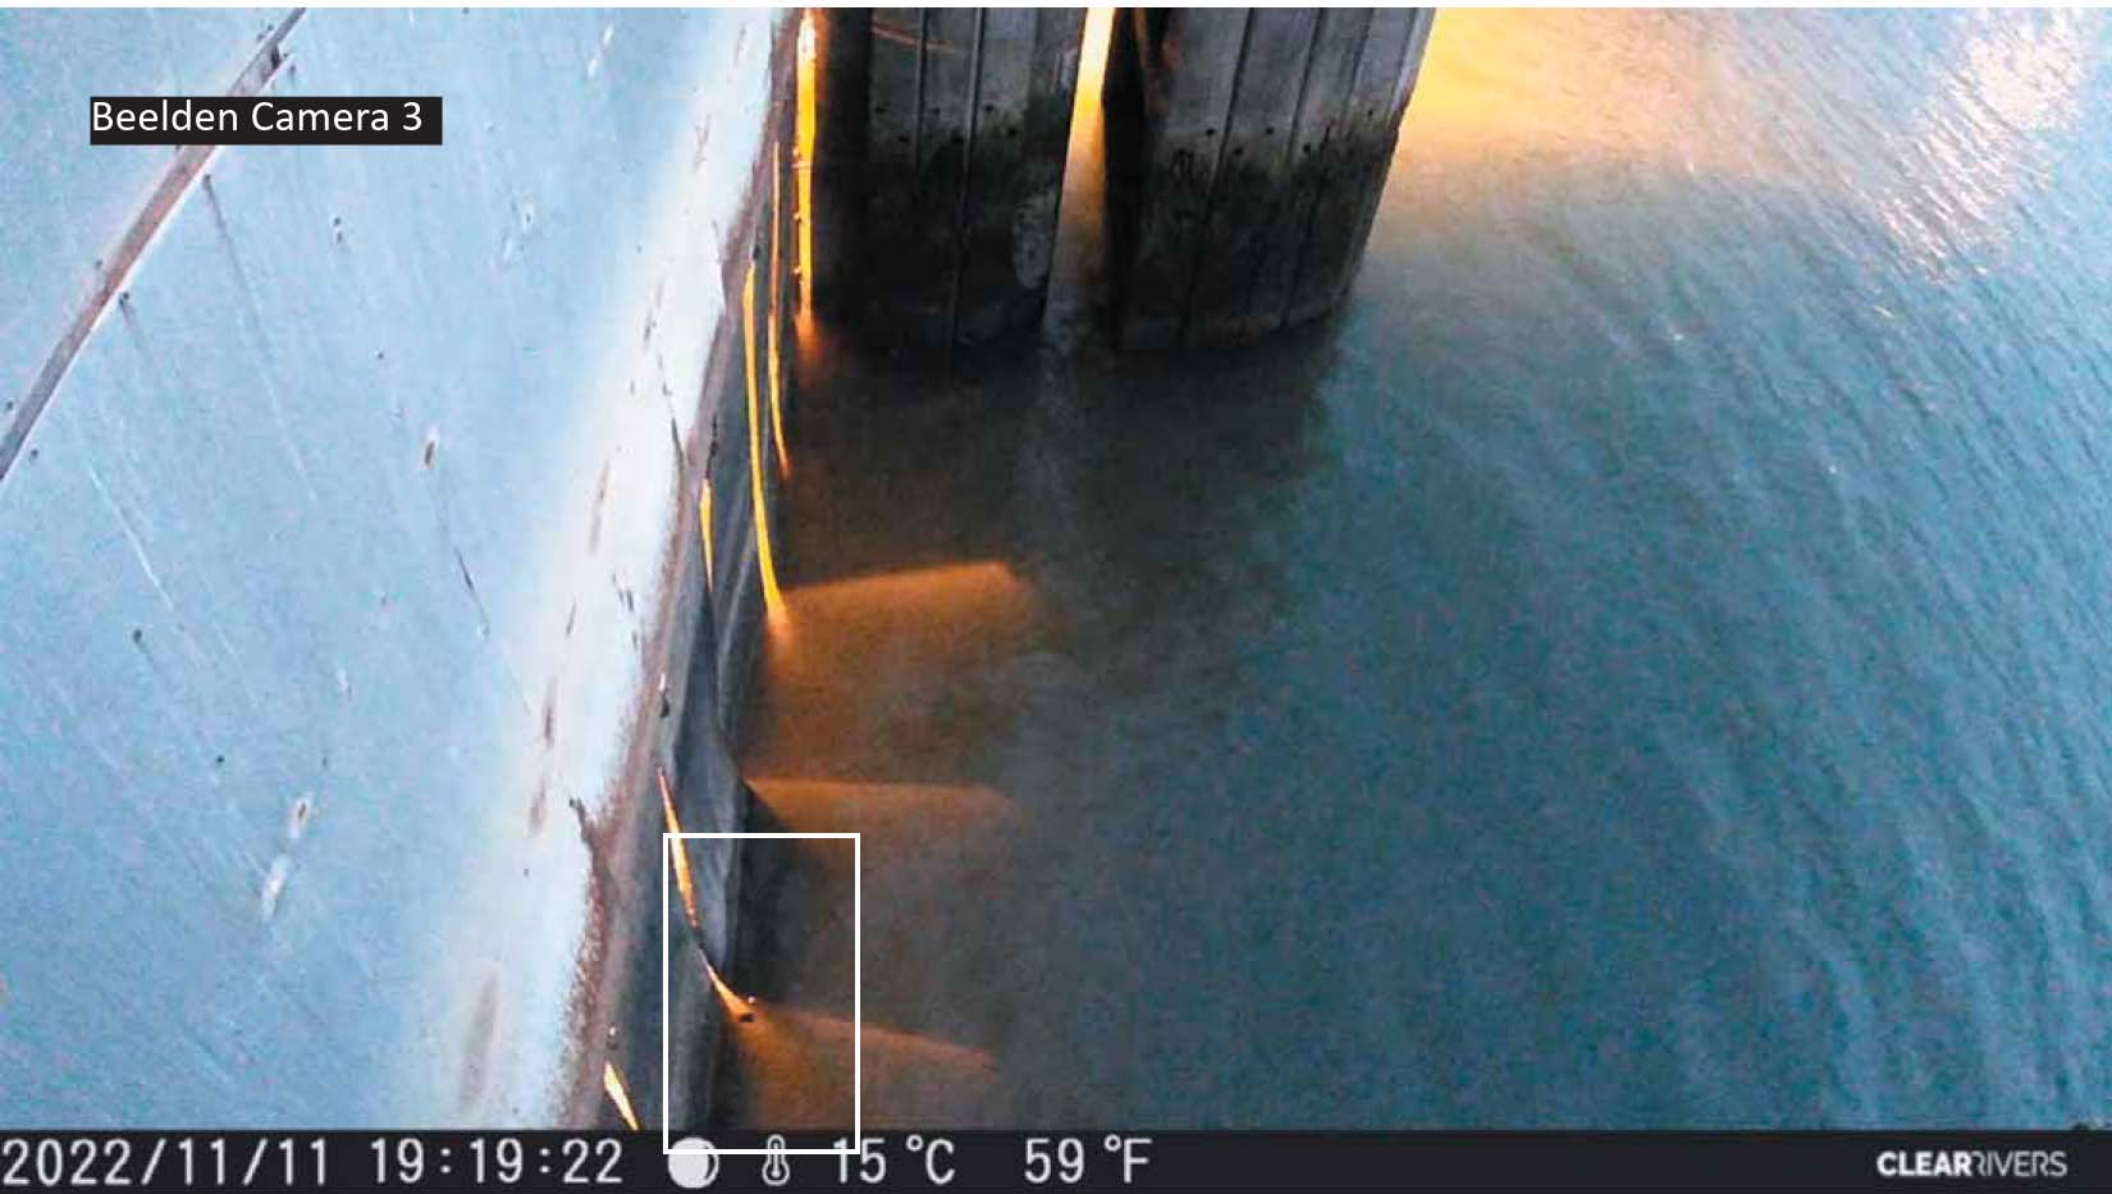
Beelden Camera 3

Camera 3 toont hoe drijfvuil zich verzameld voor de deur. Dit drijfvuil komt onder de slabben door, tussen de slabben onderling door en er (aan de zijkant) langs. Het beeld toont ook de openingen, die ontstaan tussen de onderling bewegende slabben.

Het meest eenvoudig en betekenisvol lijkt de verbetering van de afsluiting van de twee verticale deuren van de AVR hal. Hier zien wij het meeste drijfvuil ontsnappen. Door een andere of betere afdichting kan dit grotendeels voorkomen worden. Daarbij zal (het personeel van) AVR het ontstaan van drijfvuil moeten voorkomen. Het opschonen van het gangboord en luiken van de duwbakken is een kleine moeite, maar is zelfs tijdens de monitoring verzuimd. Hetzelfde geldt voor het uit het water vissen van afval, dat binnen de loods in het water komt. Ook dit voorkomt, dat het drijfvuil verder de haven in komt. Dit vergt echter een andere werkhouding en beter toezicht.

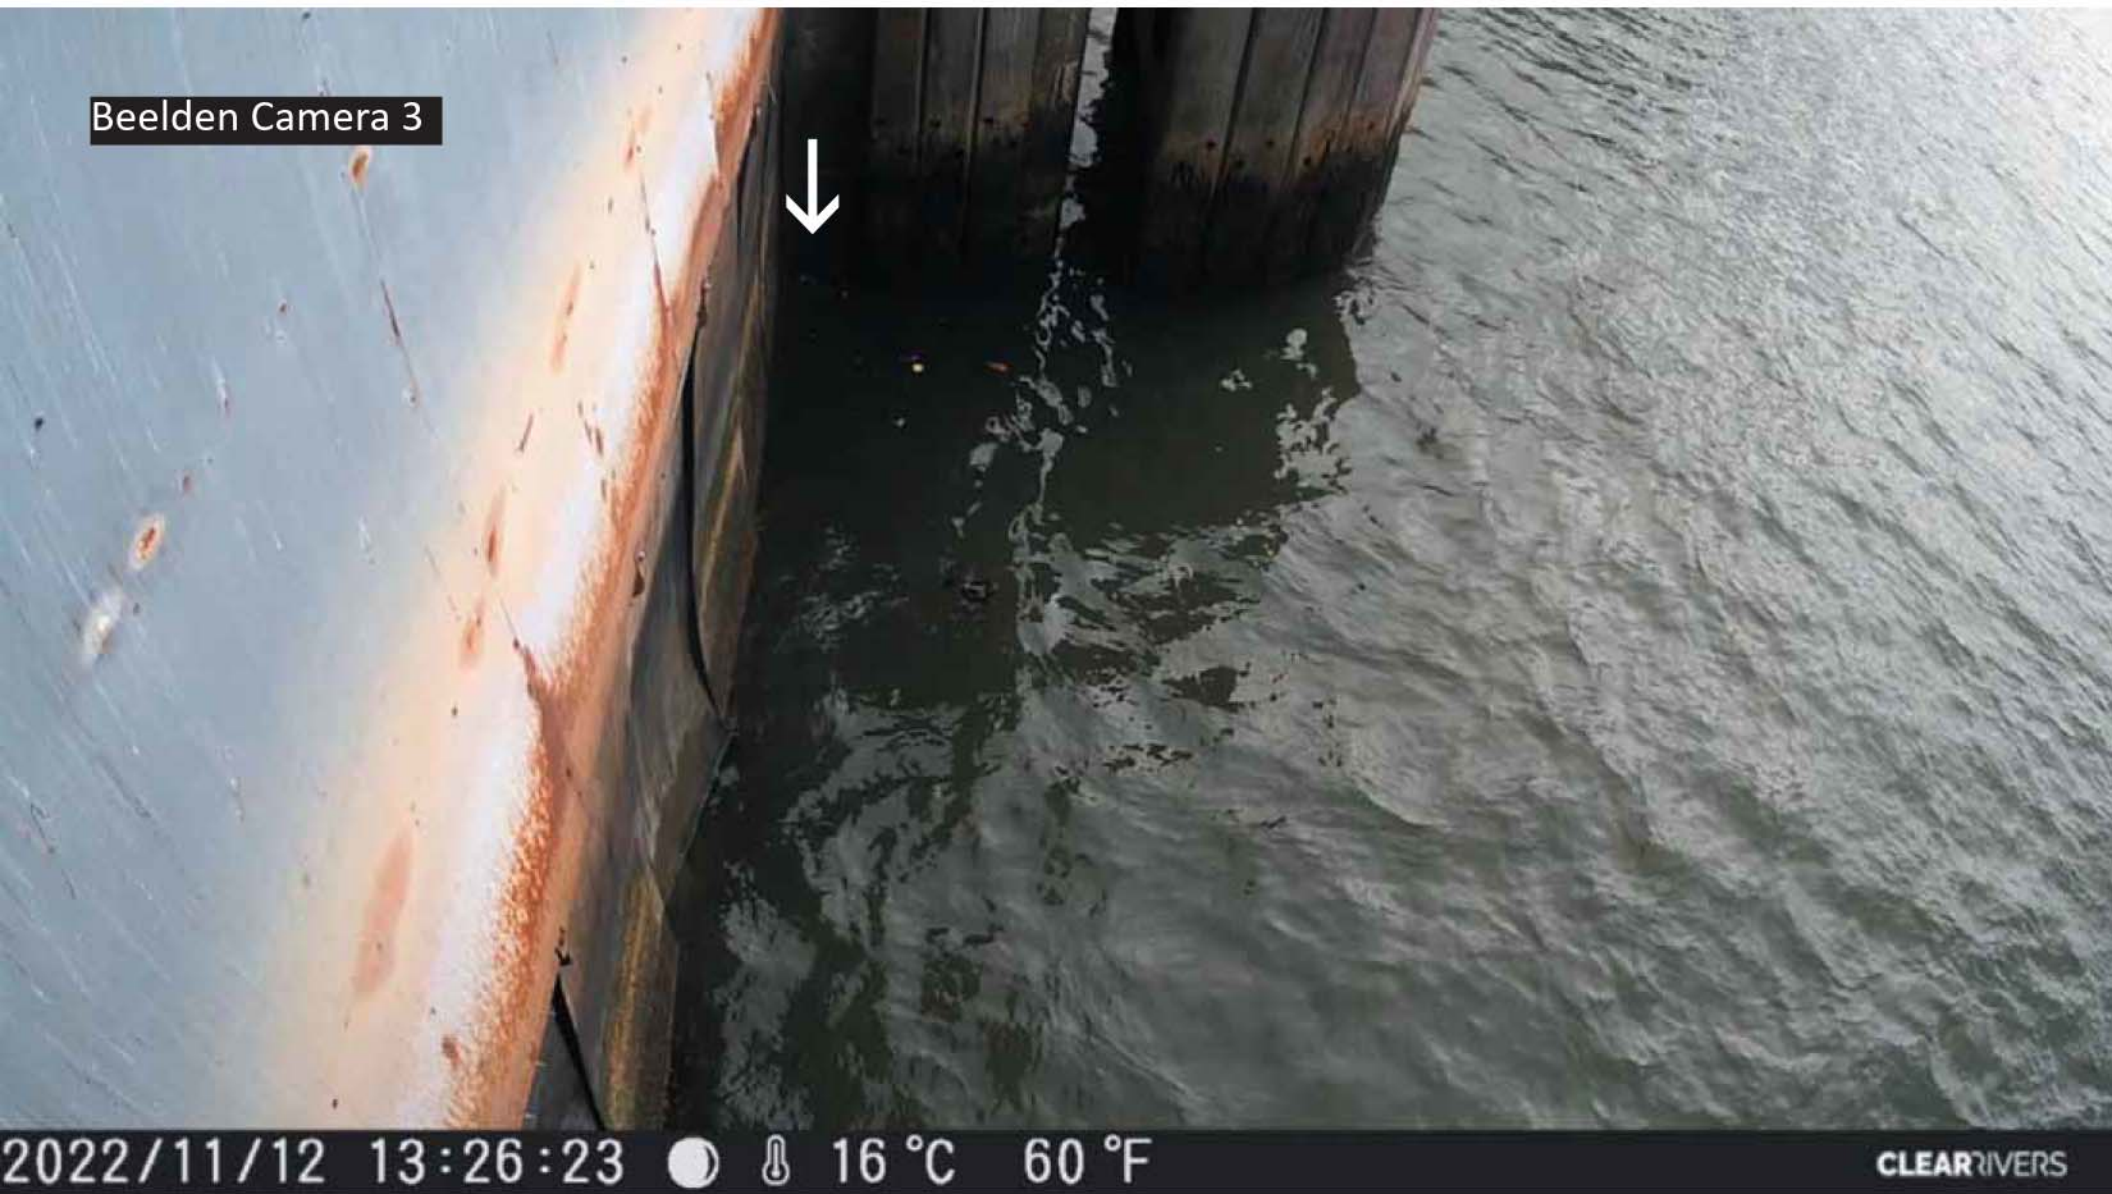
Beelden Camera 3

Camera 3 toont hoe drijfvuil zich verzameld voor de deur. Dit drijfvuil komt onder de slabben door, tussen de slabben onderling door en er (aan de zijkant) langs. Het beeld toont ook de openingen, die ontstaan tussen de onderling bewegende slabben.

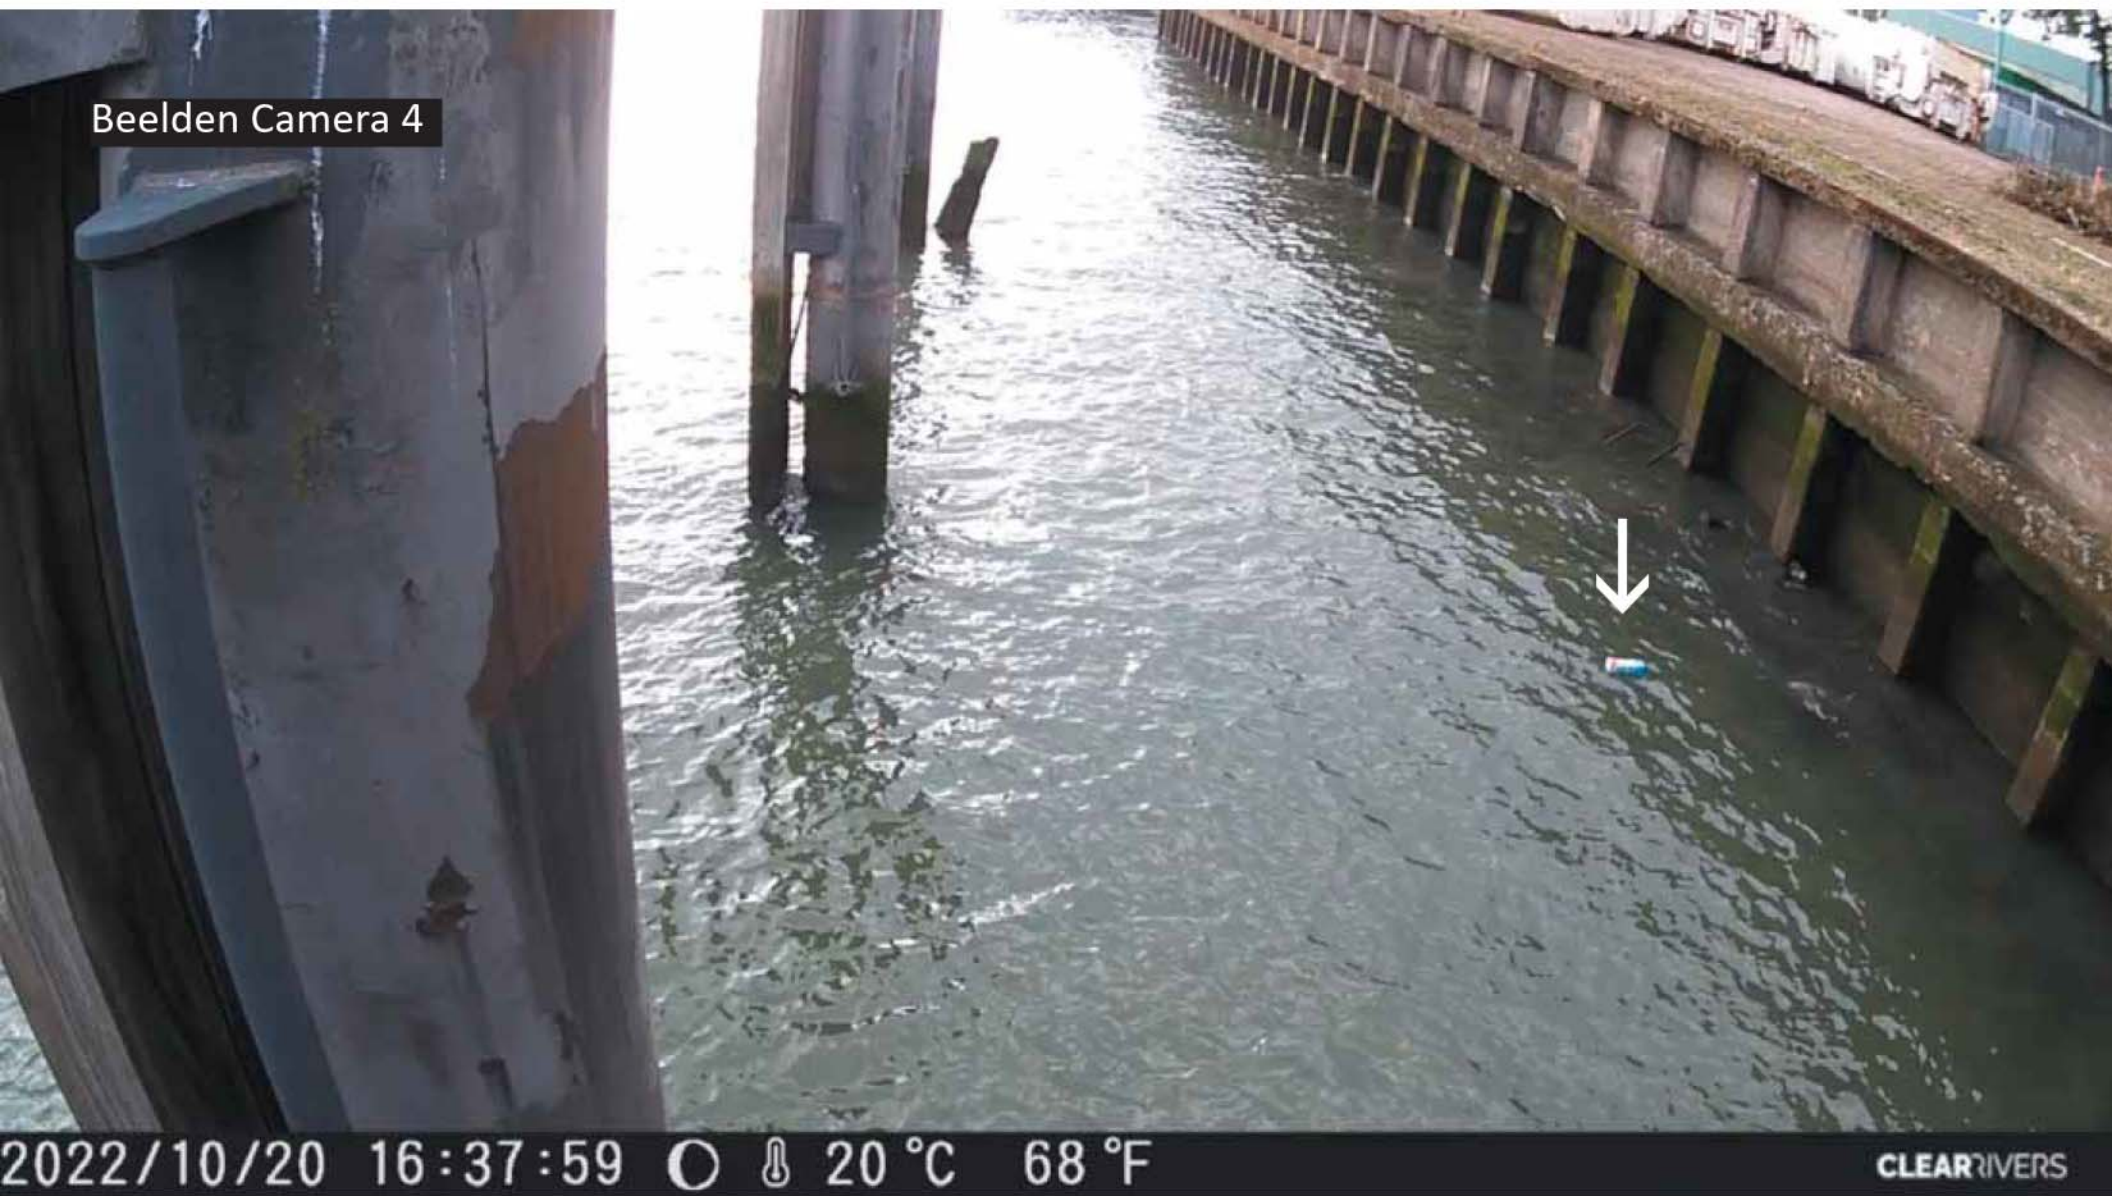
Beelden Camera 4

Camera 4 toont hoe ook drijfvuil vanaf de Nieuwe Maas de Keilehaven in drijft.

Ten eerste zien wij drijfvuil vanaf de Nieuwe Maas de Keilehaven indrijven. Wat de bron van dit drijfvuil is, is nog niet verder onderzocht. Dit kan uit de stad Rotterdam, de overige havens of vanaf de scheepvaart komen.

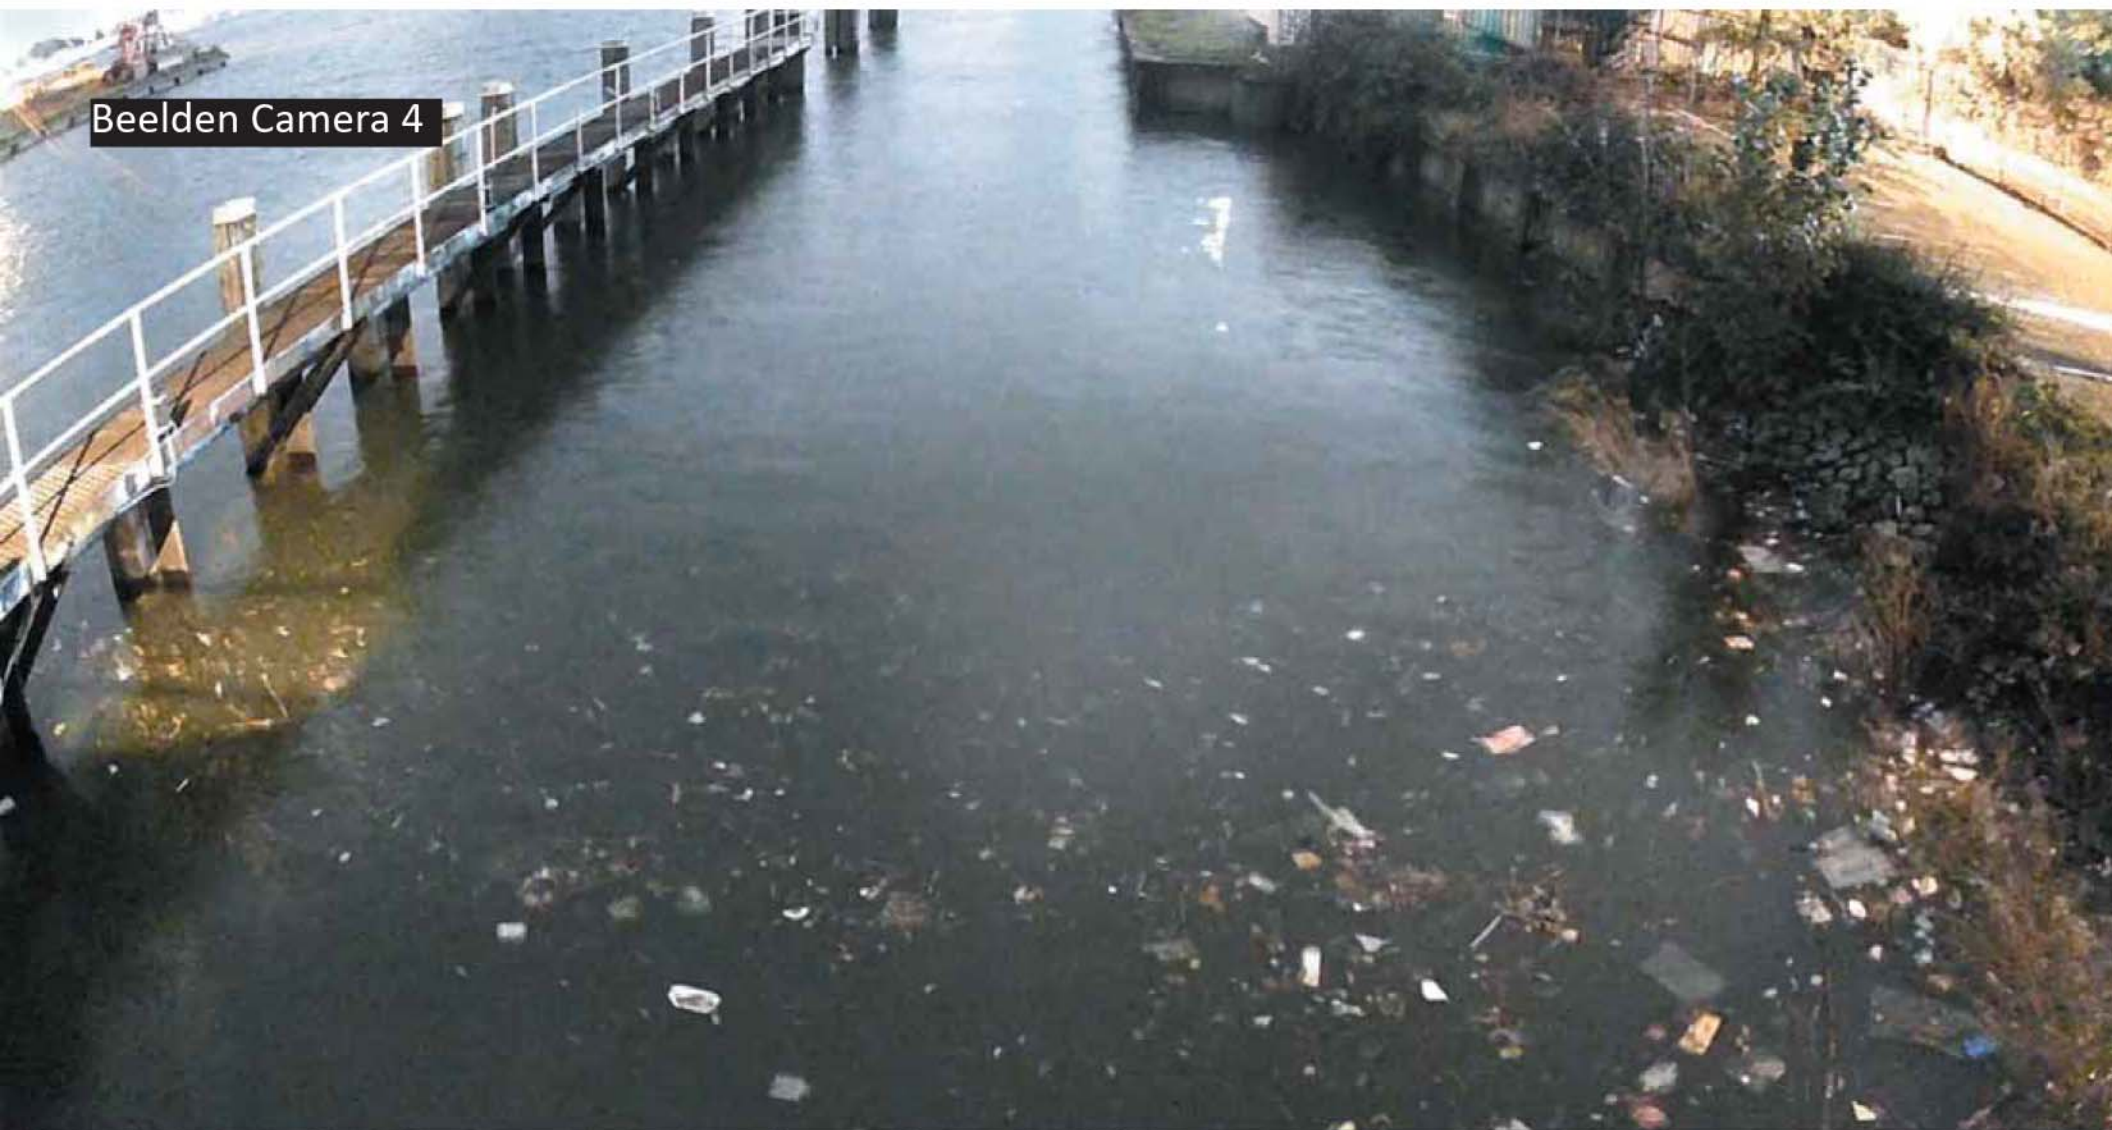
Beelden Camera 4

Na het verplaatsen toont Camera 4 ook hoe relatief grote hoeveelheden drijfvuil zich ophopen in de zuidwest hoek voor de hal van AVR.

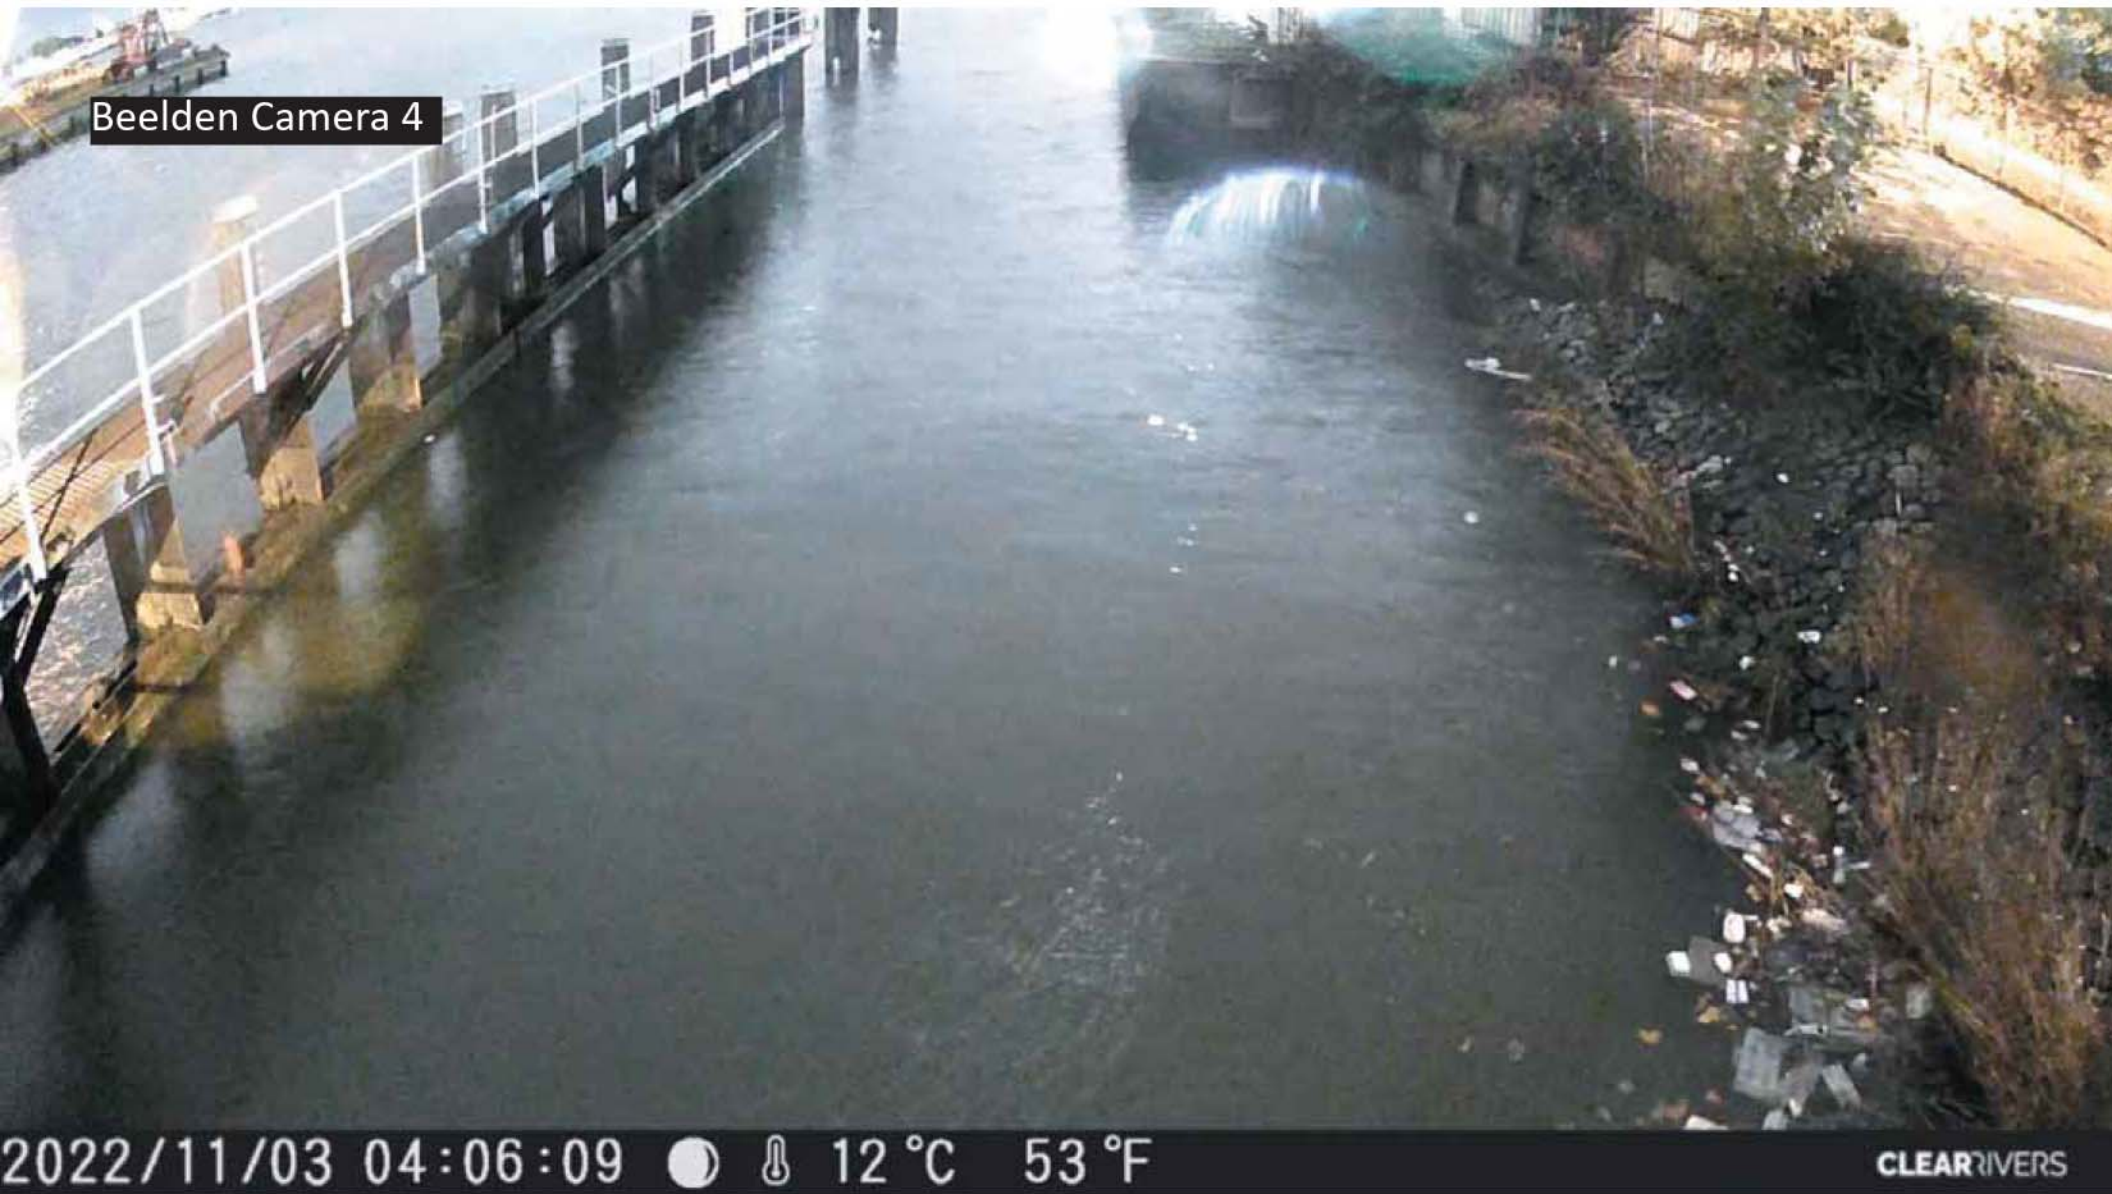
Beelden Camera 4

Bij laag water blijft dit drijfvuil deels achter op de oever.

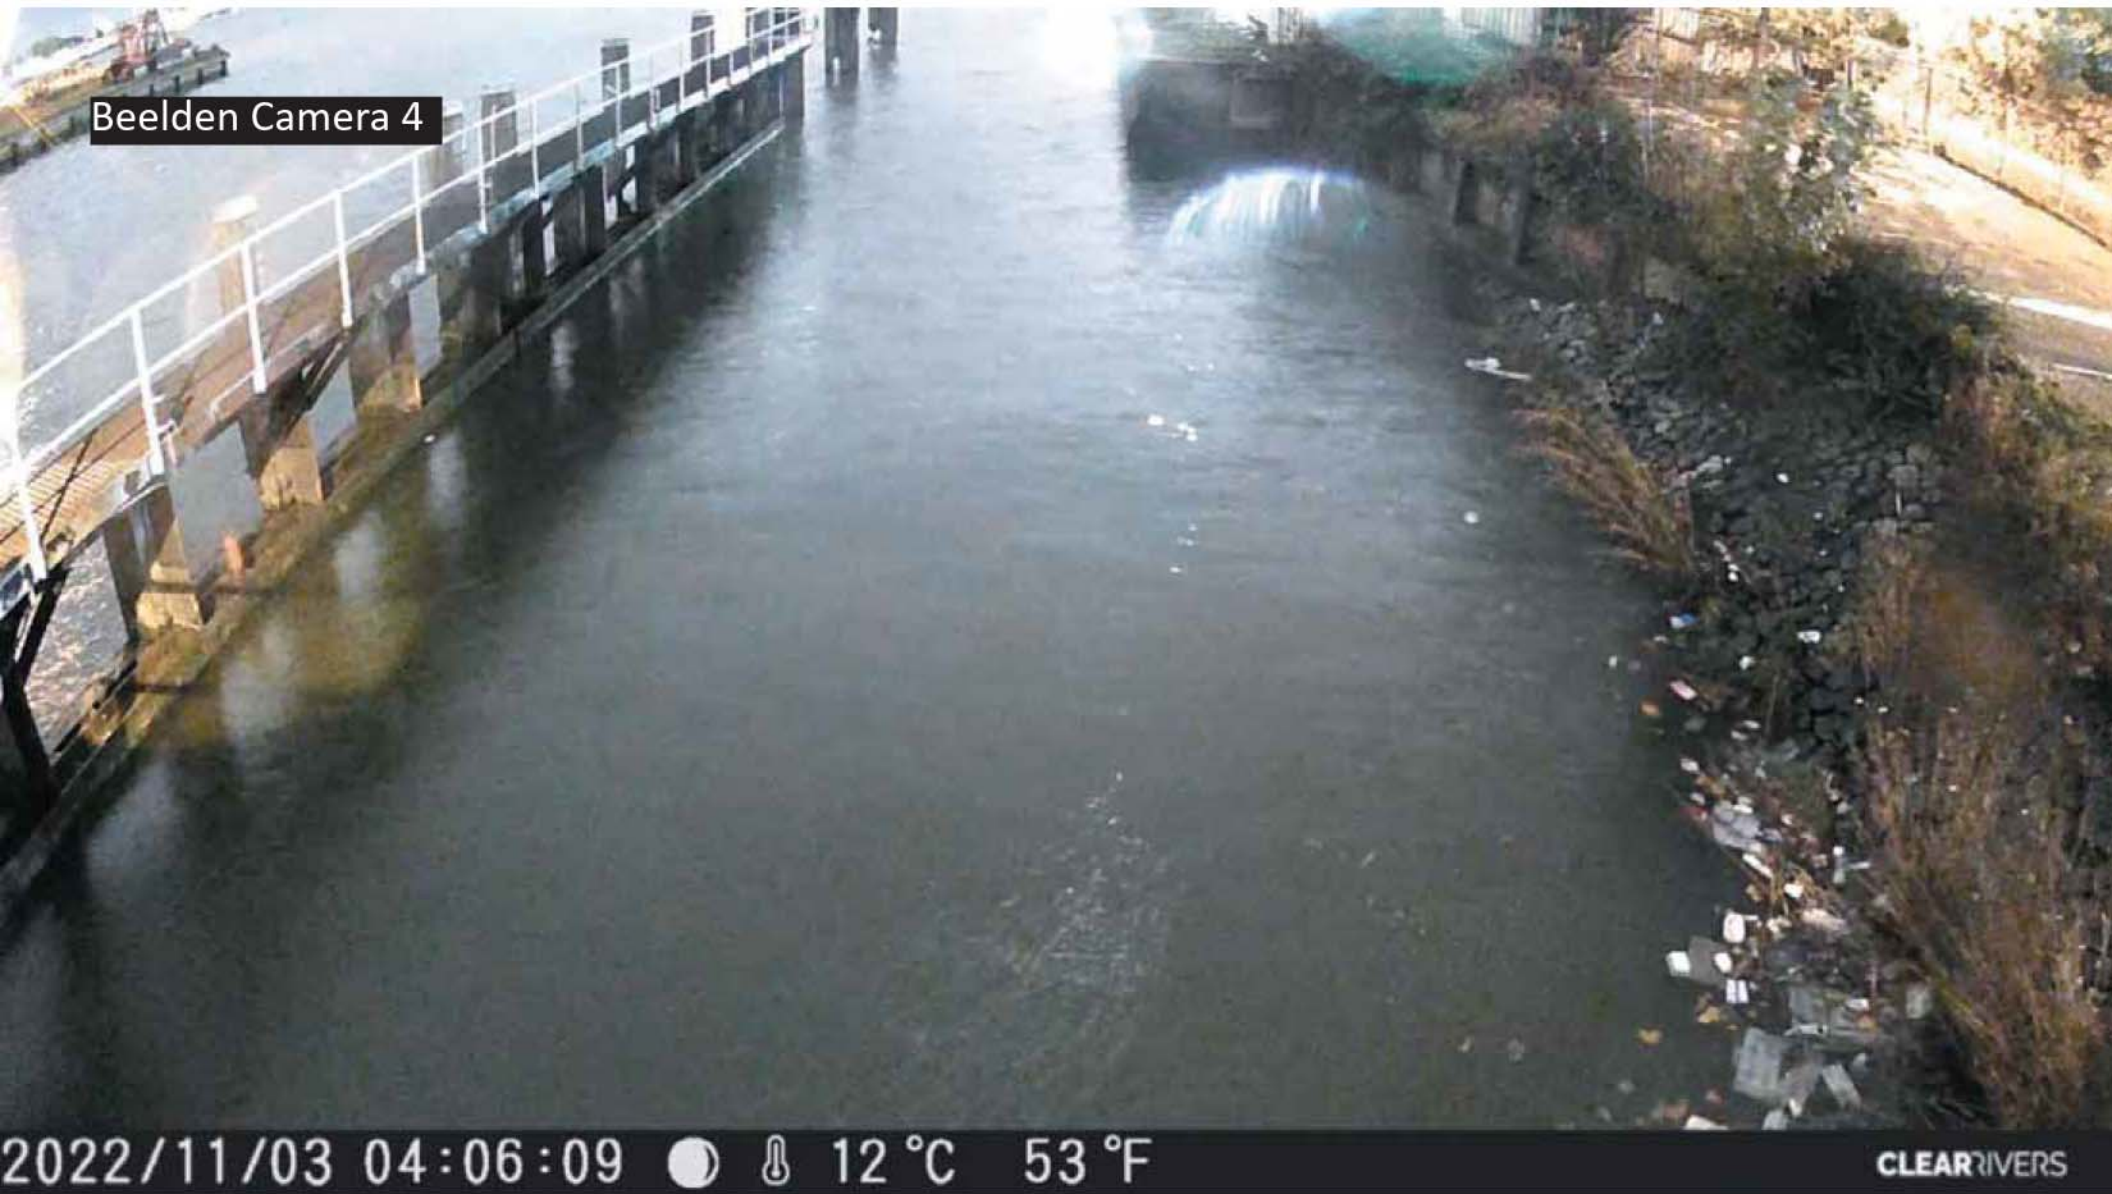
Later is de hoeveelheid drijfvuil hier significant afgenomen en waarschijnlijk afgedreven naar het eind van de Keilehaven.

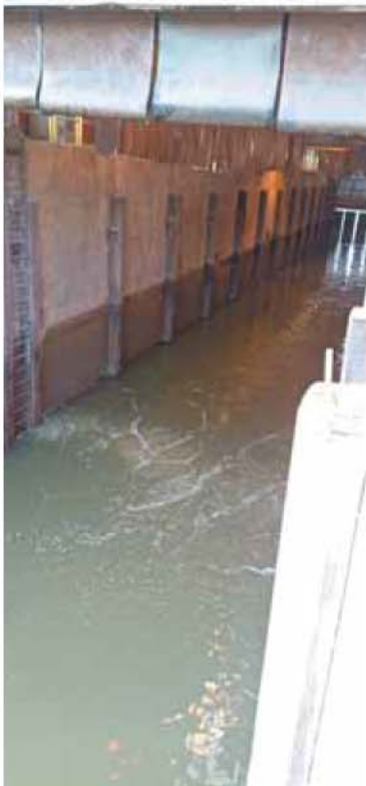
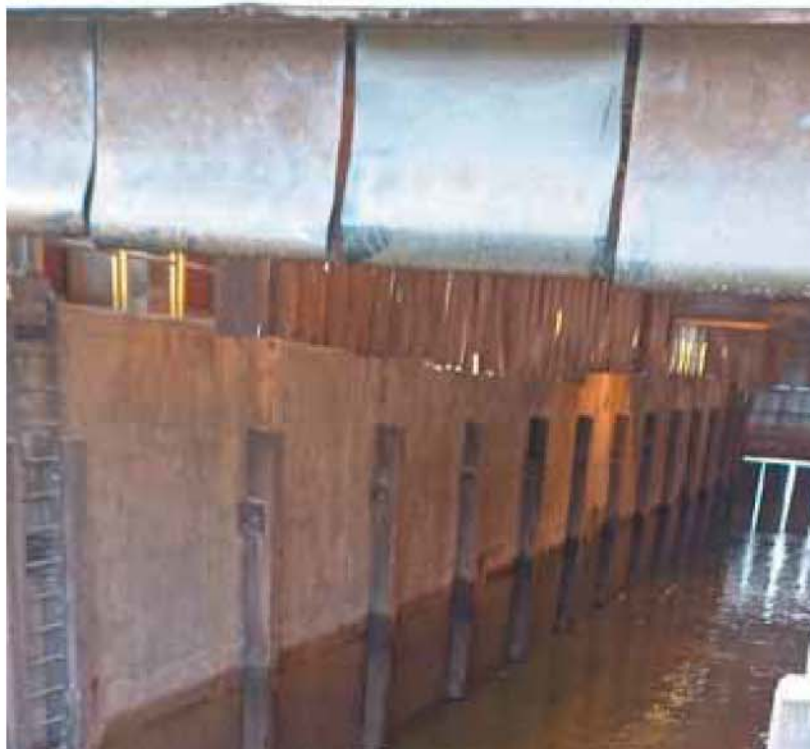
Foto's van de binnenkant van de hal tijdens het ophangen van Camera 2.

Op de foto's is te zien, dat er verschillende items afval in de hal drijven met de deur geopend. Tijdens het (her)plaatsen van camera 3 hebben wij waargenomen, dat er gedurende de periode van monitoring, een oliescherm was geplaatst aan de binnenkant van de deur aan de zuid west zijde. Op de foto's van de binnenzijde van de hal is dit keerscherm nog niet waar te nemen.

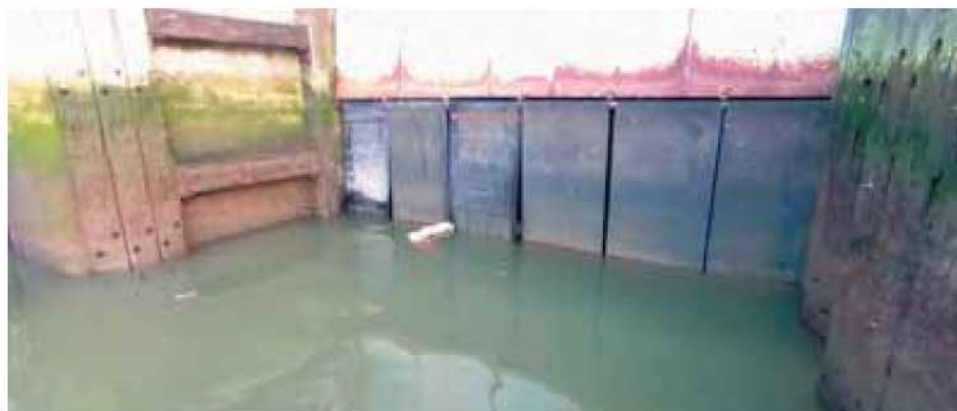
Tijdens het bezoek op 9 december zien wij dat dit oliescherm al deels los ziet en dus alle schijn heeft van een tijdelijke oplossing om de uitkomst van de monitoring te beïnvloeden.

Foto vanaf het water van de gesloten deur aan de zuidwest zijde op 9 december 2022.
